DOCUMENTO:	<b>PARECER TÉCNICO</b>	DATA: 06/12/2024	PÁG.: 1 / 9
TÍTULO: Vistoria de Risco a Escorregamentos em Banquete	MUNICÍPIO: Bom Jardim

### 3 – CONSIDERAÇÕES SOBRE O LOCAL VISTORIADO:

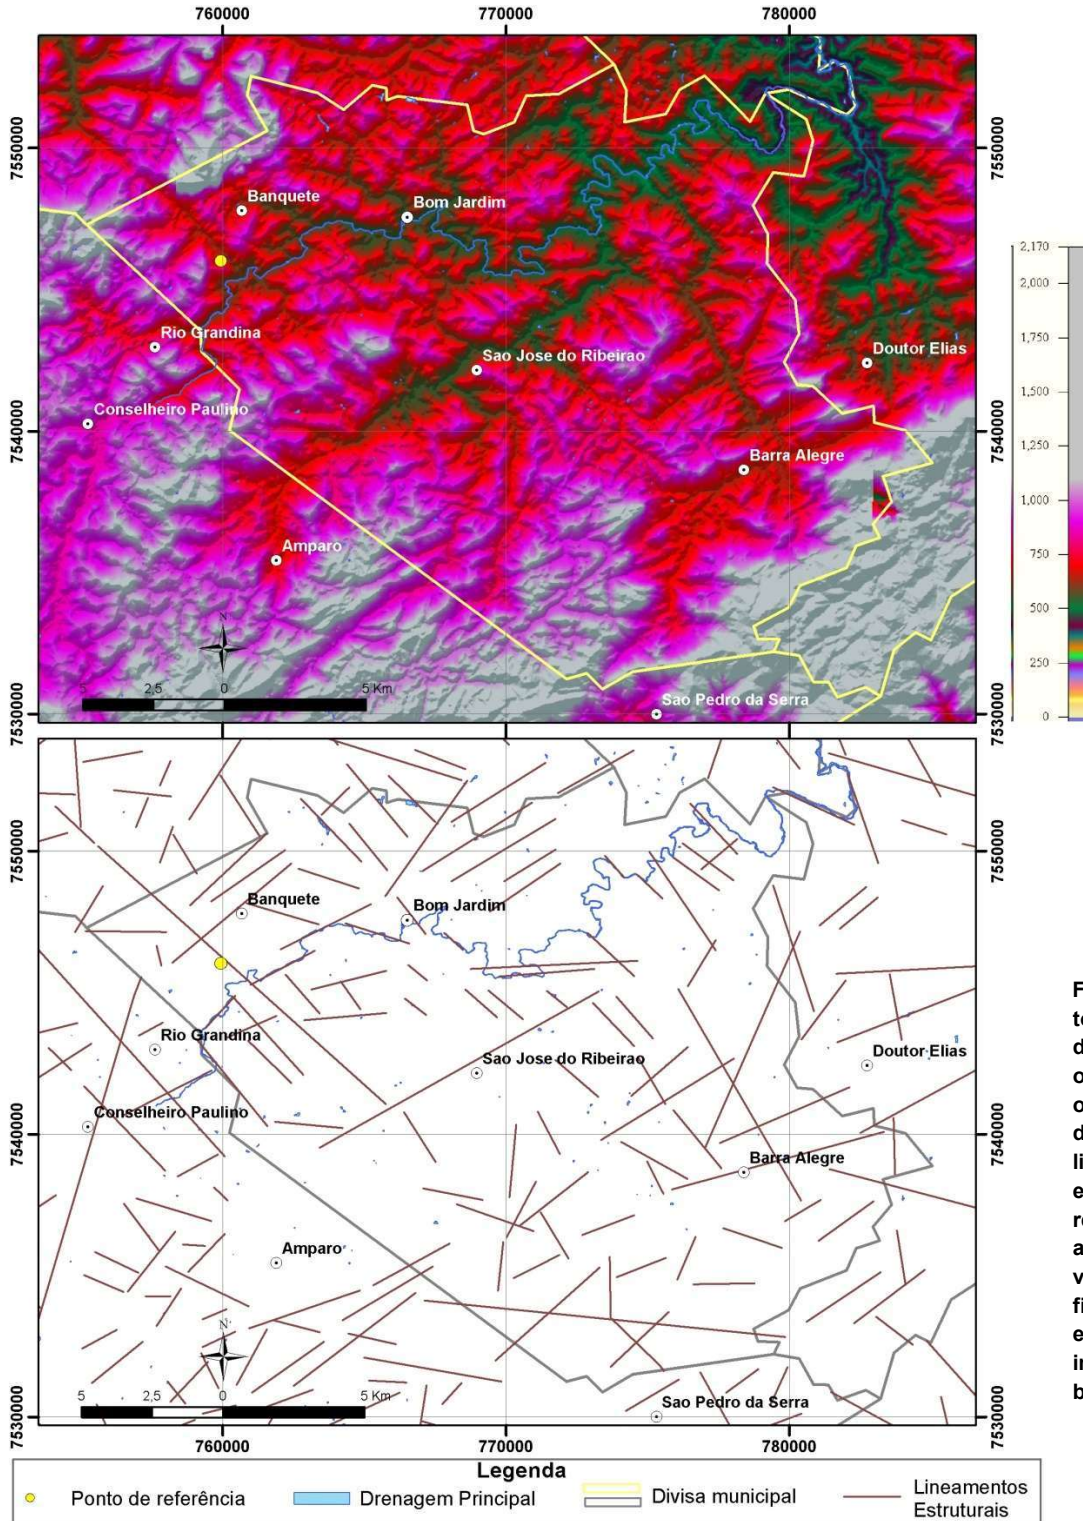
Figura 2 – Figura do topo - MDT (Modelo digital do Terreno) onde podem ser observadas direções dos diferentes lineamentos estruturais através do relevo. Círculo amarelo - local da vistoria. Segunda figura - lineamentos estruturais interpretados com base no MDT.

A figura 2 (mapa com lineamentos) indica um grande lineamento estrutural com direção NW/SE com mais de 8 km de extensão e outros com direção NE/SW, o que induz a sugerir que devido à proximidade da encosta avaliada a estes lineamentos, esta, apresenta estruturas com as mesmas direções e conseqüentemente, descontinuidades geotécnicas com as mesmas direções.

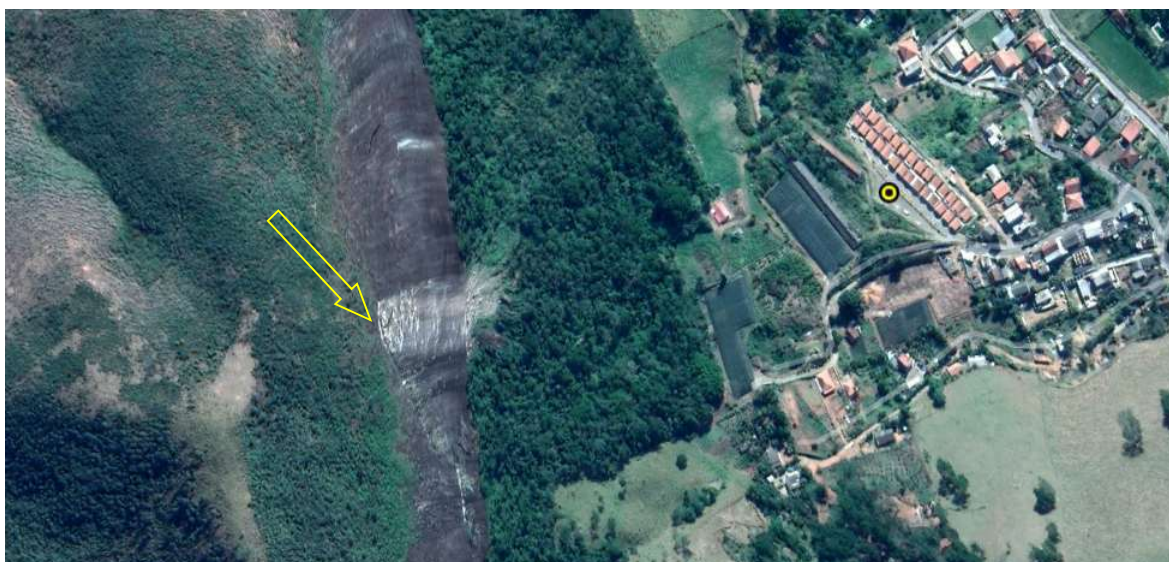
Já houve a entrega de outros relatórios do DRM-RJ para este mesmo local, onde em 04 abril de 2018 há o relato que um evento com queda de blocos da alta encosta aconteceu as 04:00 hs da madrugada em momento sem chuvas.

Figura 3 – Imagem do Google Earth de Julho de 2018 onde pode ser identificada área de ruptura na encosta rochosa em 2018. Ponto amarelo- ponto de referência deste relatório.

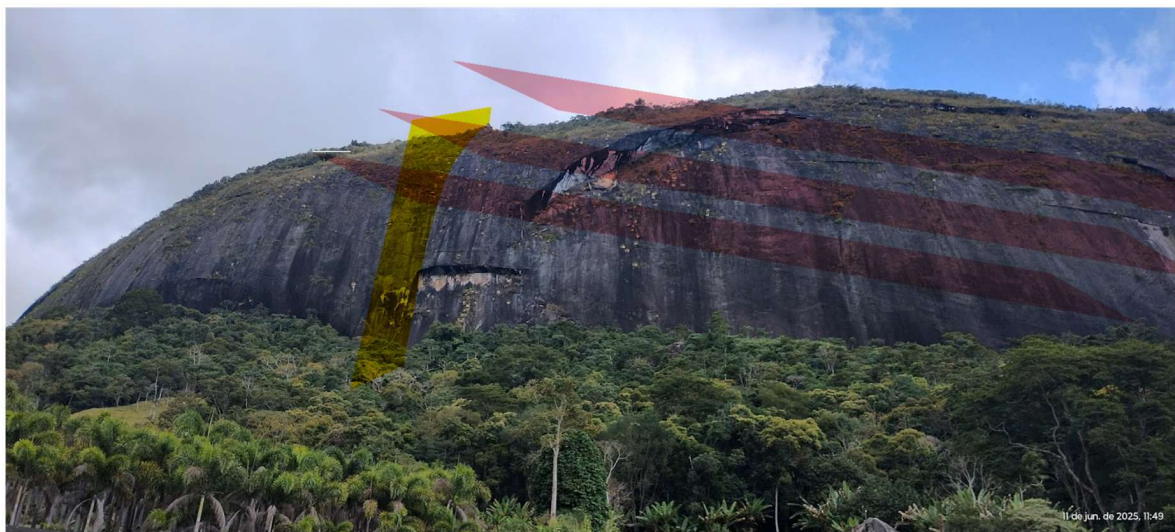
Na vistoria atual foi observada encosta com descontinuidades que podem ser claramente identificadas como a foliação gnáissica por toda a extensão da encosta, fraturas verticais em alguns pontos e fraturas de alívio.

**Figura 4 – foto da encosta rochosa alvo da vistoria com a projeção dos planos de foliação (rosa) e projeção do plano de fratura vertical (amarelo).**

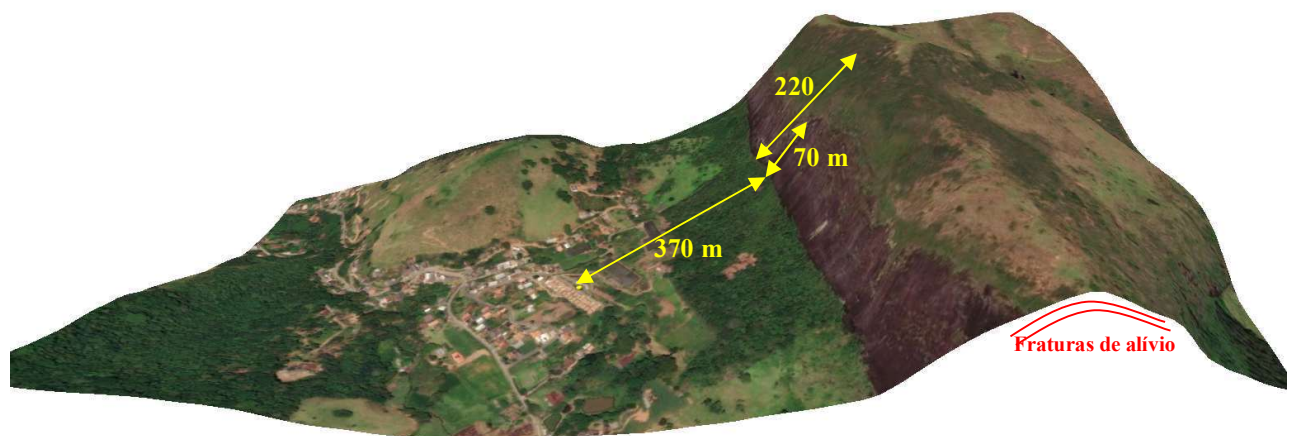
De fato concordamos com esta colocação *“que se trata de uma área naturalmente propensa a esse tipo de instabilidade”*. Nosso entendimento é que apenas o rolamento não permitiria o alcance de mais de 370 metros a partir da base da encosta (contato do paredão rochoso com o tálus) até a residência atingida. Da zona de ruptura até a base da encosta tem altura inferior a 70 metros e como já dito, o alcance foi de 370 metros. Nesta concepção, o simples rolamento precisaria de projeção inicial gerado pelo impacto do material rompido com a superfície do tálus na base da encosta para que algum bloco tivesse energia para rolar até a residência atingida.

Figura 5 – Imagem 3D com base no MDT do IBGE. Algumas medidas relevantes (m)- Distância da base da encosta até área atingida com residências (370), altura do talude entre a base da encosta e área de lascas que romperam (70) e altura da encosta (220).

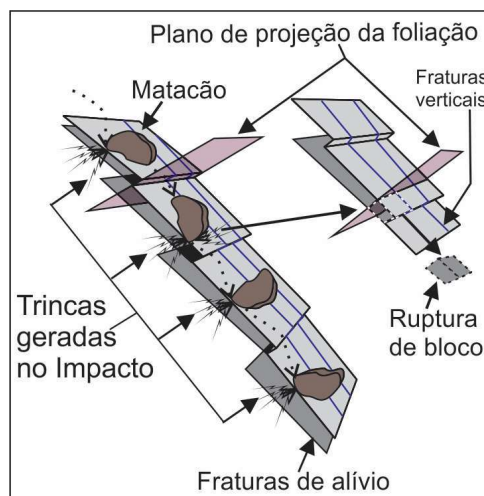
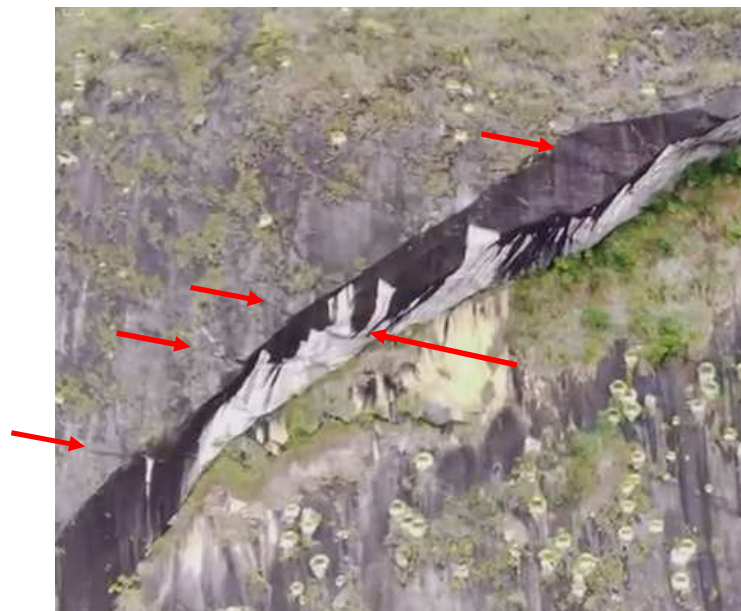
Devemos também considerar que rupturas de lascas a montante podem contribuir para ruptura de lascas a jusante com o impacto e a encosta possui mais de 140 metros de terreno acima do ponto de ruptura do evento de 2018. Não temos como atestar a estabilidade do terreno a montante do local de ruptura, pelo contrário, seria mais coerente sugerir que se trata de terreno instável.

Figura 6 – No topo, bloco diagrama esquemático indicando a possibilidade da queda de bloco/matacão gerar trincas com o impacto possibilitando geração de novas rupturas, que se agregam ao movimento, ou deixam blocos isolados que em condições específicas podem se romper. Foto abaixo do bloco diagrama indicando planos das foliações nítidos, sugerindo que contribuem para rupturas.

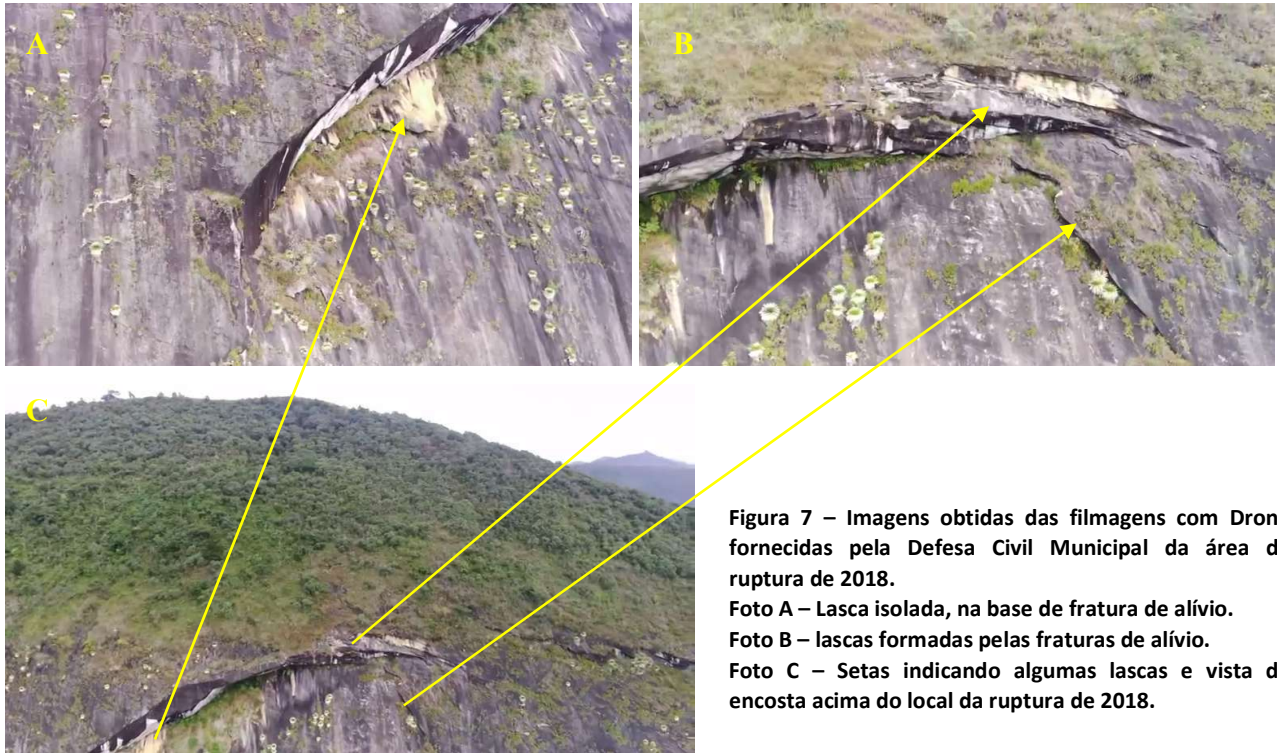
Figura 7 – Imagens obtidas das filmagens com Drone fornecidas pela Defesa Civil Municipal da área de ruptura de 2018.

Foto A – Lasca isolada, na base de fratura de alívio.

Foto B – lascas formadas pelas fraturas de alívio.

Foto C – Setas indicando algumas lascas e vista da encosta acima do local da ruptura de 2018.

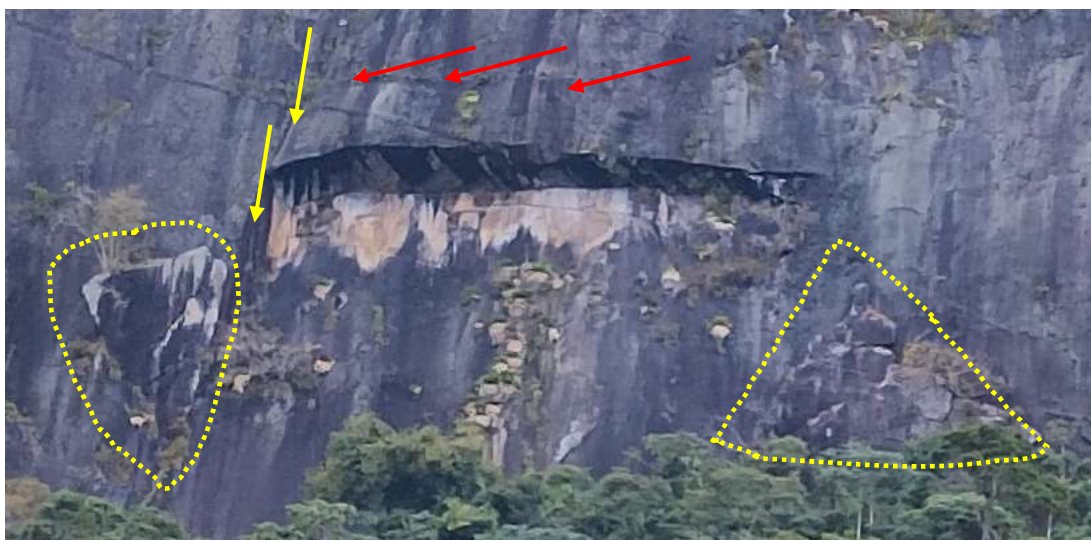
Na lateral sul da encosta, próximo do local do evento de 2018, existem lascas rochosas que sugerem instabilidade. Segue foto.

Figura 8 – Linha pontilhadas amarelas circundando lascas verticais. Setas amarelas indicando fratura vertical e setas vermelhas fratura sub-horizontal com cruzamento com fratura de alívio permitindo individualização de bloco rochoso.

Sugerimos implantação de pelo menos duas barreiras dinâmicas a montante da área das residências outrora atingidas e barreira florestal com árvores de grande porte entre área residencial e as barreiras dinâmicas.
