DOCUMENTO:	<b>PARECER TÉCNICO</b>	DATA: 30/06/2025	PÁG.: 1 / 8
TÍTULO:	Vistoria técnica na Rua João Batista Ribeiro s/nº – Distrito de Frade Queda / Rolamento de bloco e deslizamento de material terroso	MUNICÍPIO: Macaé

O presente Parecer Técnico ocorre em atendimento à solicitação, via ofício digital nº 092/2025, processo SEMACD 166\_2025 da Defesa Civil de Macaé associado ao processo SEI 220004/000587/2025. O ofício citado requer vistoria técnica na rua João Batista Ribeiro, s/nº, ao lado do número 277, Distrito Frade-Glicério, Macaé RJ, para a avaliação de queda e rolamento de bloco rochoso e deslizamento de material terroso.

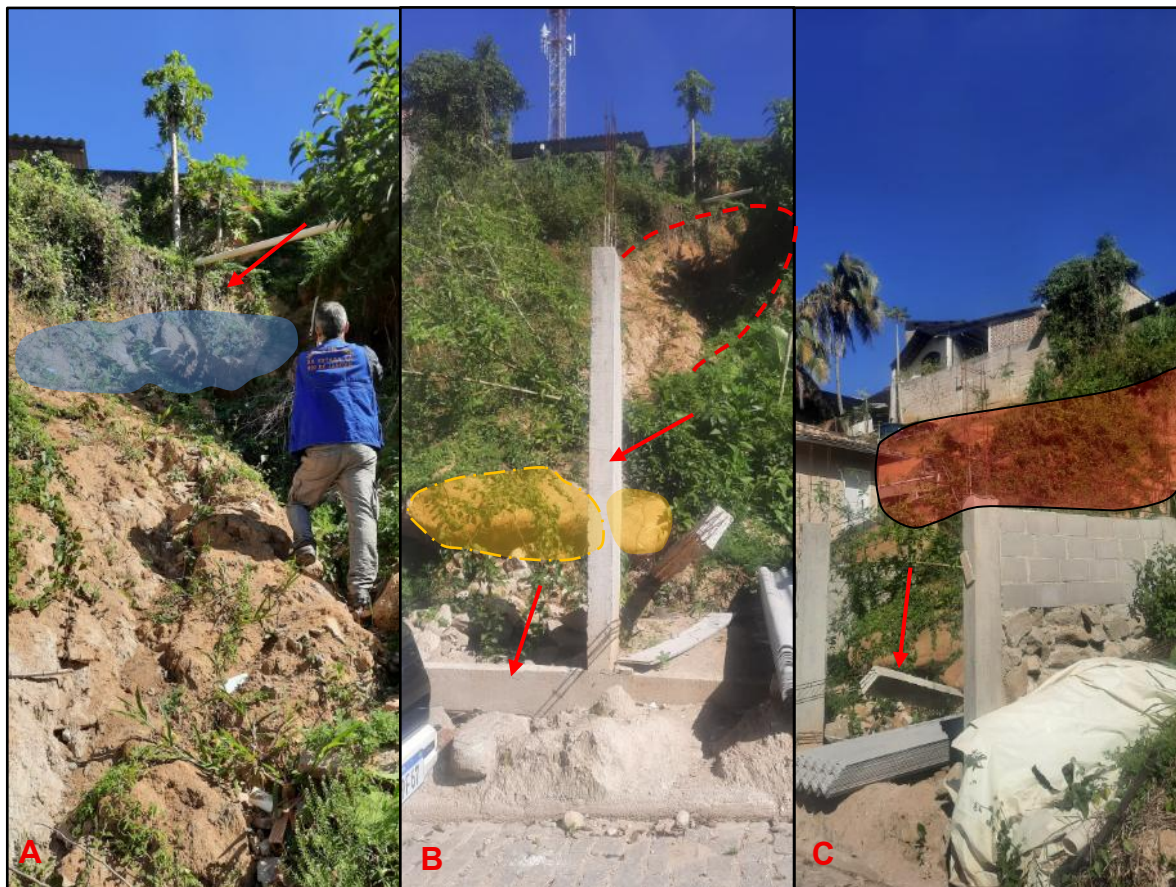
O problema a ser analisado, objeto de nossa vistoria, foi a queda de bloco rochoso (figura 3b), de aproximadamente 1m<sup>3</sup>, de composição granito-gnáissica. O futuro morador estava construindo uma estrutura de alvenaria (figura3b-3c), que veio a colapsar, em função do desprendimento do bloco rochoso do talude natural logo acima (figura 3a). A queda e rolamento desse bloco ou matacão, deu-se após um evento de chuva mais intenso. Esse matacão está posicionado na base do talude (figura 3b), ainda está dentro do terreno e não atingiu o passeio público ou via de tráfego.

Constatamos durante a vistoria, que a construção estava em seu início e não havia ainda, uma estrutura de alvenaria completa, ou seja, só havia no momento da queda do bloco, colunas de concreto, pilastras de sustentação (figura 3b-3c). Identificamos o local na face frontal do talude, onde o bloco rochoso desprendeu-se (figura 3a). Segundo relatos da Defesa Civil Municipal, não houve vítimas em função da queda e rolamento desse bloco.

Não há uma rede de drenagem montada. Não há um sistema mínimo de canaletas de drenagem, caixas de passagem ou qualquer estrutura construída que capte essas águas pluviais (de chuva) e as direcione a locais seguros.

Figura 3 – Ponto 1 - A – Face frontal do talude, seta em vermelho indica ponto do desprendimento do matacão; Área hachurada em azul – zona de blocos parcialmente enterrados no solo; B – Em laranja blocos que desprenderam-se e assentaram-se na base do talude; Setas em vermelho colunas e alicerces atingidos pelos matações; C – Setas em vermelho estruturas em alvenaria (colunas) afetadas e colapsadas, pela queda e rolamento dos blocos; hachurado em vermelho requer monitoramento do talude, base das residências desse local, devem ser monitoradas sistematicamente- porção de jusante das casas – Vista de jusante pra montante a partir da rua João Batista Ribeiro ao lado do nº 277 - Glicério – Macaé RJ

Aqui, sugere-se a DC Municipal o desmonte manual “a frio” do bloco rochoso posicionado na base da encosta, que desprende-se do talude, rolou e atingiu as colunas e vigas em construção. Esse desmonte a frio pode ser feito com ferramentas adequadas para essa finalidade. Também pode-se optar por desmonte através do método “argila expansiva”. Deve-se procurar profissionais ou empresa especializada e habilitada para este tipo de trabalho;

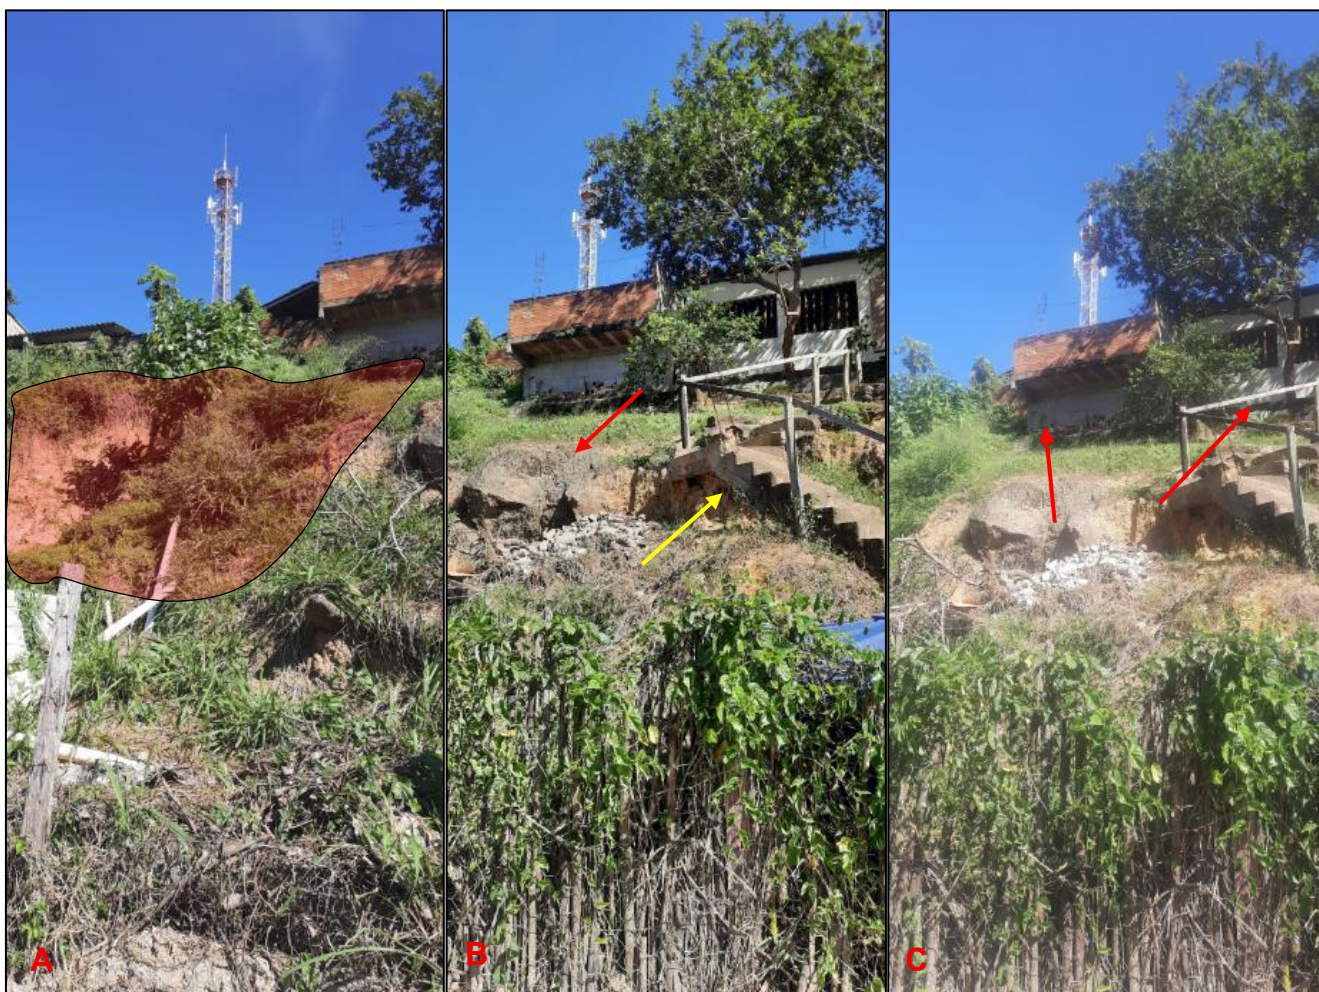
Continuando o caminhamento, subimos a rua João Batista Ribeiro junto ao número 327, identificamos mais uma porção desse talude de montante, área com cicatrizes de escorregamento antigas e porção com material mobilizado. Trata-se da mesma parte frontal do talude, possui o mesmo tipo de solo, blocos enterrados parcialmente na matriz de solo, ou seja, situação idêntica ao ponto 1.

Percebemos, portanto, que toda essa porção frontal do talude, posicionado à montante da rua João Batista Ribeiro, possui blocos sub-métricos a métricos enterrados na matriz de solo (figuras 4b-4c). Sugere-se a Defesa Civil Municipal, após períodos chuvosos, vistorias sistemáticas nesses locais, para identificar possíveis descalçamentos de blocos, mobilização de solo, vistoriar crista do talude onde as casas estão assentadas (figura 4C), pois porção pode ser afetada, caso o talude sofra movimentações.

Esses blocos formam um típico depósito de tálus, onde os blocos desprenderam-se do maciço rochoso e posicionaram-se a média ou a baixa encosta, a cotas mais baixas. São diversos matacões, de volumes variados, mas em sua maioria sub-métricos (figura 4b-4c).

Como constatado no ponto anterior, não há na referida rua, um sistema mínimo de drenagem, com canaletas de drenagem, ou qualquer estrutura de alvenaria construída, que capte as águas pluviais (de chuva) e as direcione a locais seguros, onde não cause descalçamentos ou lavagem do solo.

Figura 4 – Ponto 2 - A – Face frontal do talude, hachurado em vermelho recomposição dessa porção do talude (sugestão); B – Seta em vermelho indica matacão métrico, comuns nessa porção frontal do talude; seta amarela indica escada sob risco, descalçamento da base de sustentação; C – Casas desse local - setas em vermelho devem ser monitoradas sistematicamente- porção de jusante das casas – Vista de jusante pra montante a partir da rua João Batista Ribeiro ao lado do nº 327 - Glicério – Macaé RJ

Sugere-se como medidas estruturais ou obra de contenção, em toda essa porção do talude, um sistema integrado de drenagem, com canaletas de drenagem, caixas de passagem e caso necessário, caixas de dissipação de energia hidráulica, um sistema que captará as águas pluviais (de chuva) e as direcionará para locais seguros e onde causem menos impacto sobre o talude e o terreno.

Informamos que a geometria de toda a porção o talude deve ser reestabelecida, com mesmo tipo de material, para que volte a sua configuração original ou similar e possa voltar a ser estável novamente;

Sugere-se também a partir do reestabelecimento da geometria original do talude, do retaludamento efetuado, a aplicação de concreto projetado com drenos de PVC sub-horizontais, para proporcionar uma obra de contenção mais efetiva e com maior tempo de duração;
