DOCUMENTO: Nota Técnica	DATA.: 11/09/2025	PÁG.: 1/10
TÍTULO: Avaliação de Risco Geológico	MUNICÍPIO: Resende

Em atendimento à solicitação da Prefeitura Municipal de Resende para apoio técnico à análise de Risco Geológico, foi realizada no dia 11 de setembro de 2025 uma vistoria técnica, na Rua Bandeira de Melo nº 20 e Rua Anita Malfatti nº 12, Bairro Monet, em subsídio a Superintendência Municipal de Defesa Civil, em virtude de processo significativo de erosão.

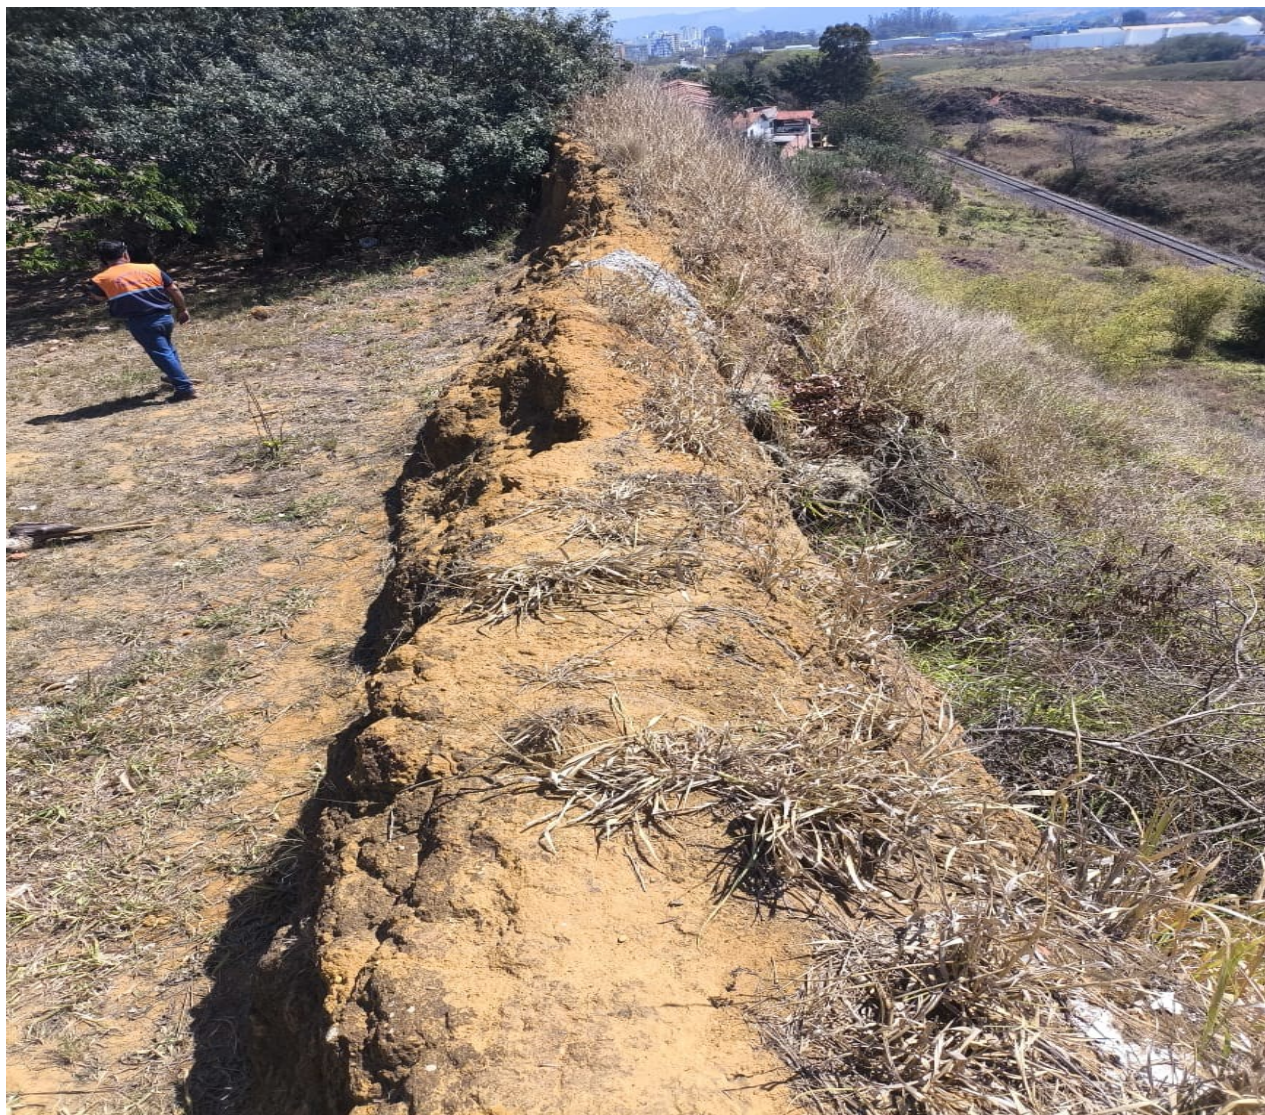
Foto 1: Talude em direção a linha ferrea (vertente A).

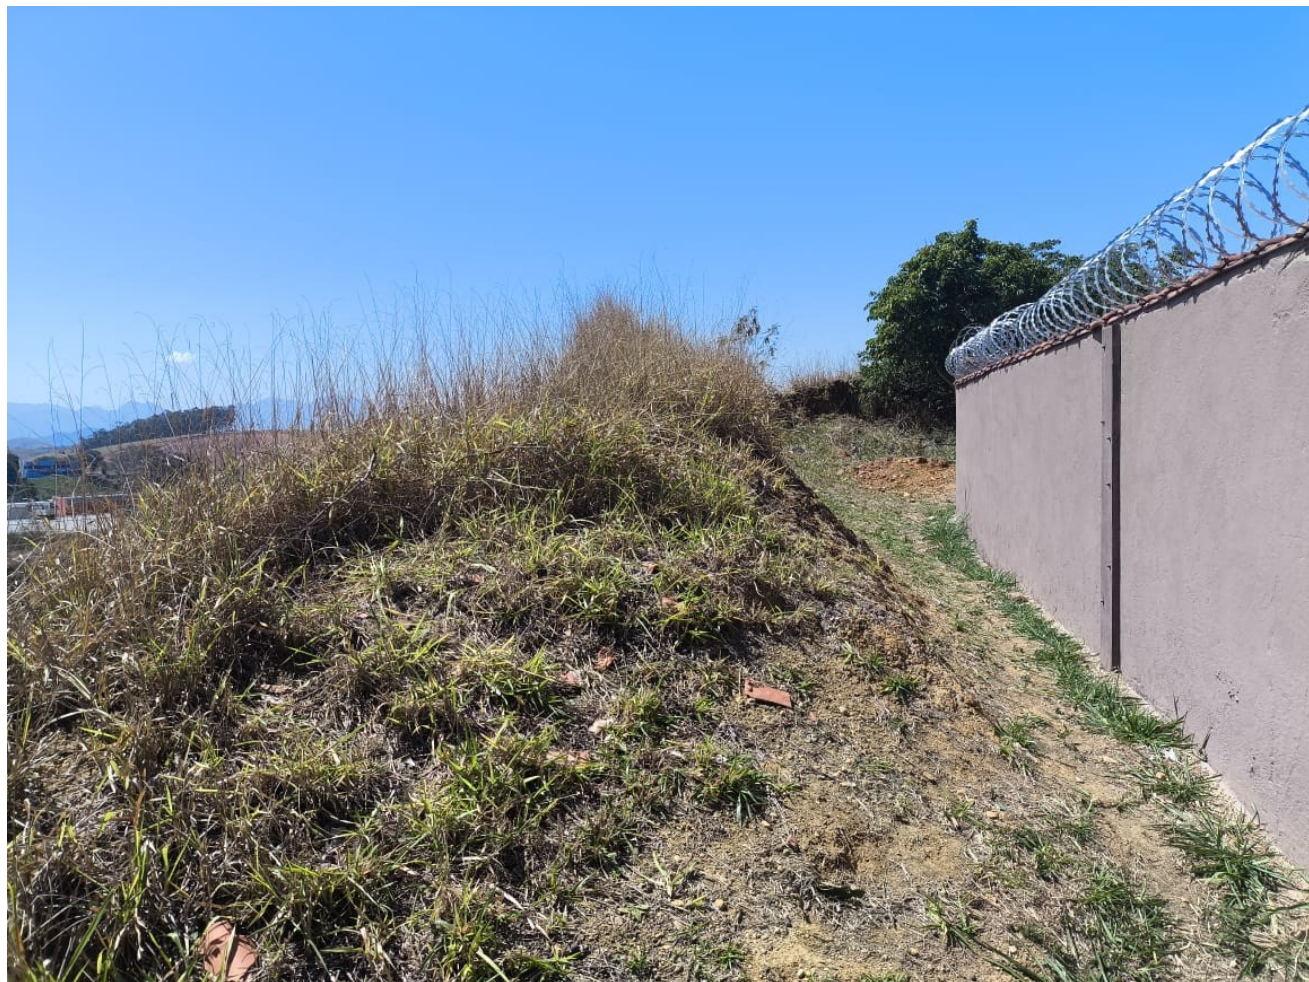
Foto 2: Distância do crista do talude em relação ao muro de imóvel (vertente B).

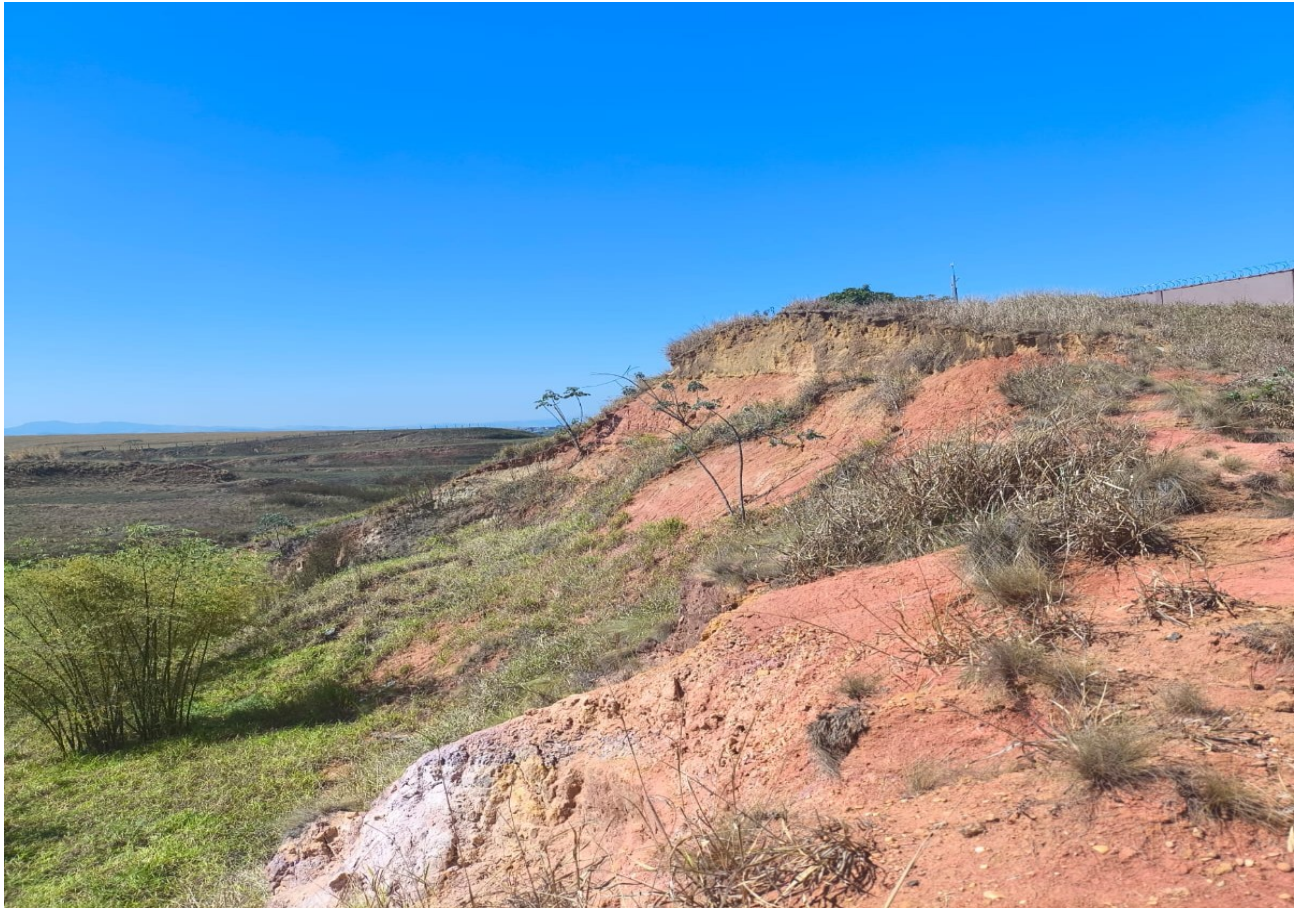
Foto 3: Crista do talude com presença de sulcos e ângulos negativos.

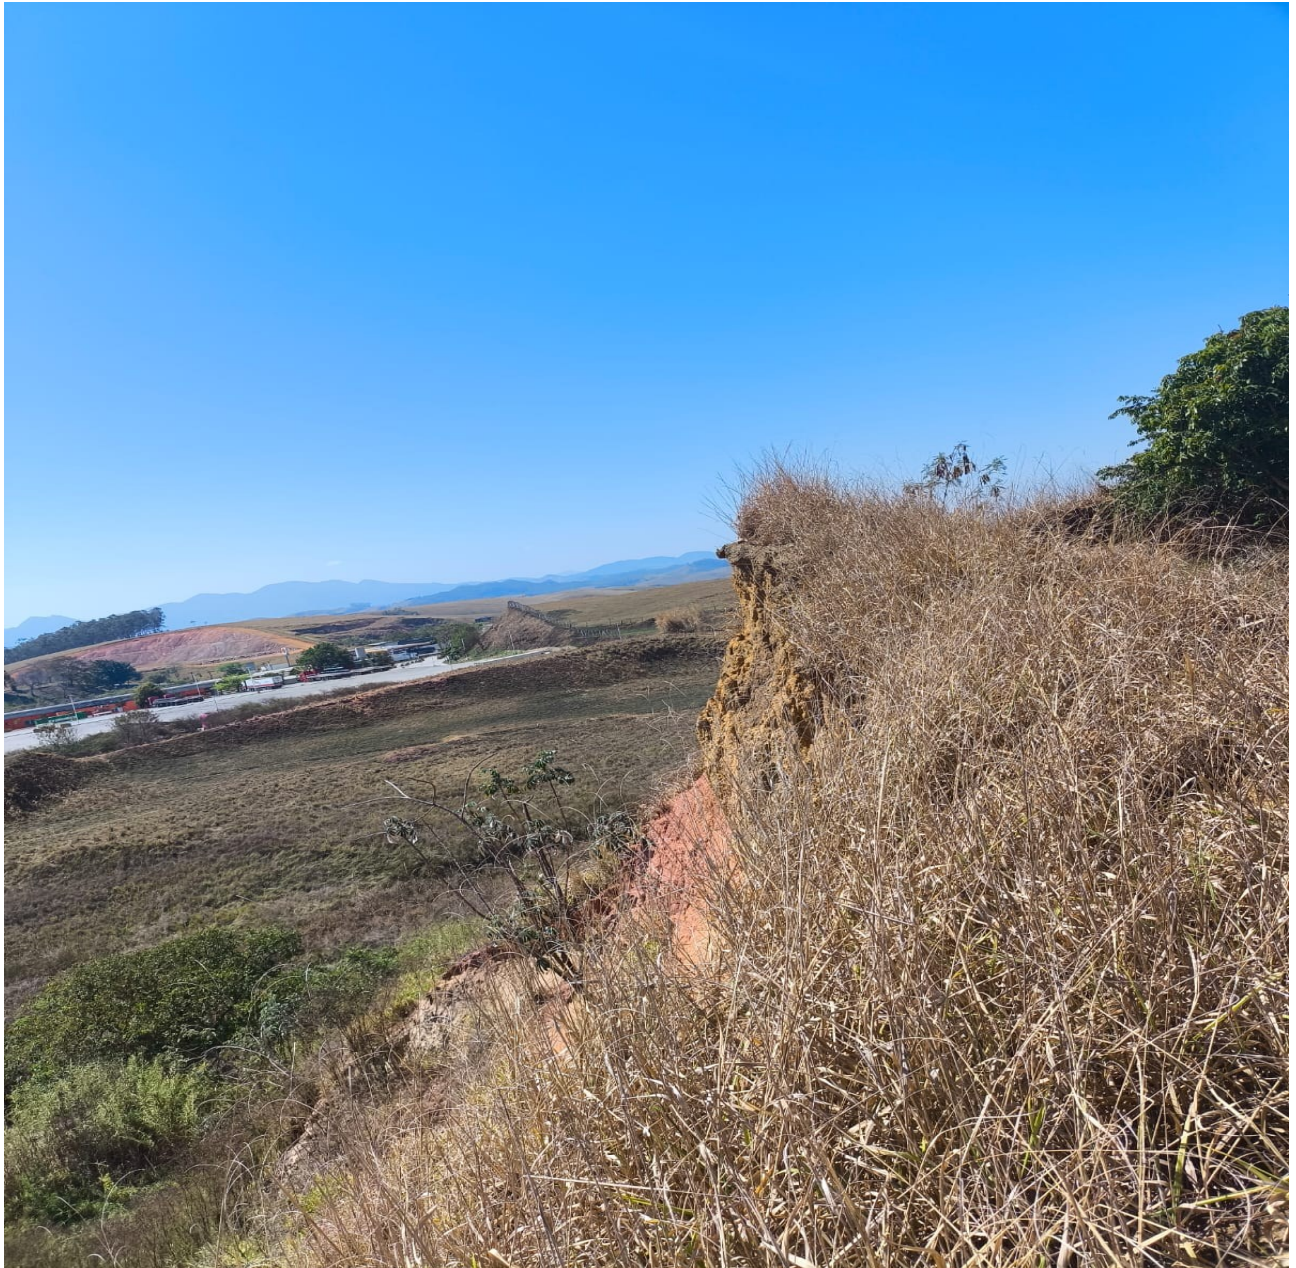
Foto 4: Ângulos negativos do talude.

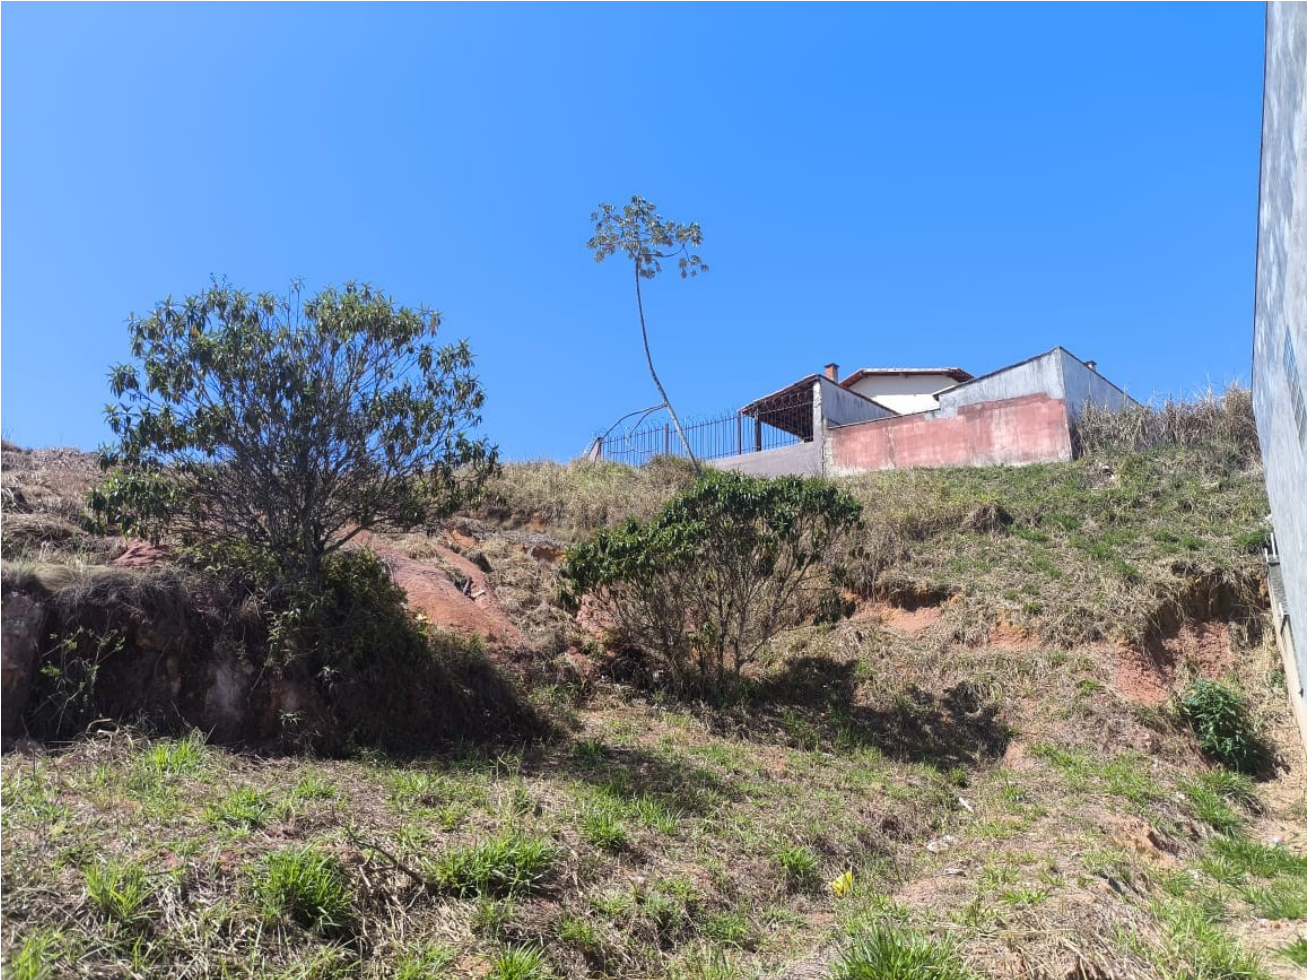
Foto 5: Vertente B, na crista a residência do senhor Ubiratan.

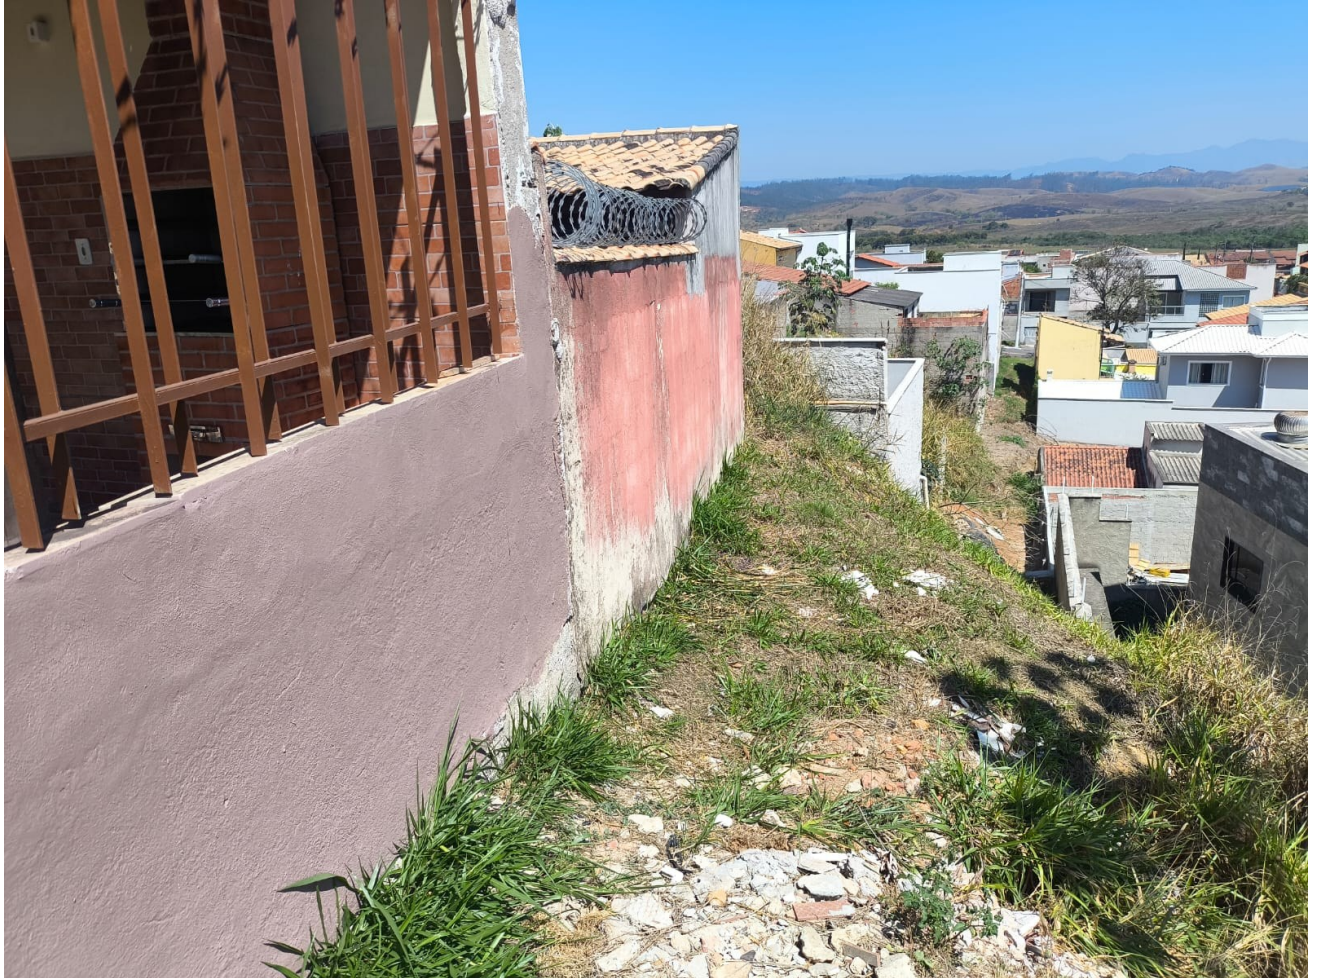
Foto 6: Distância do muro da casa do senhor Ubiratan em relação a vertente B.

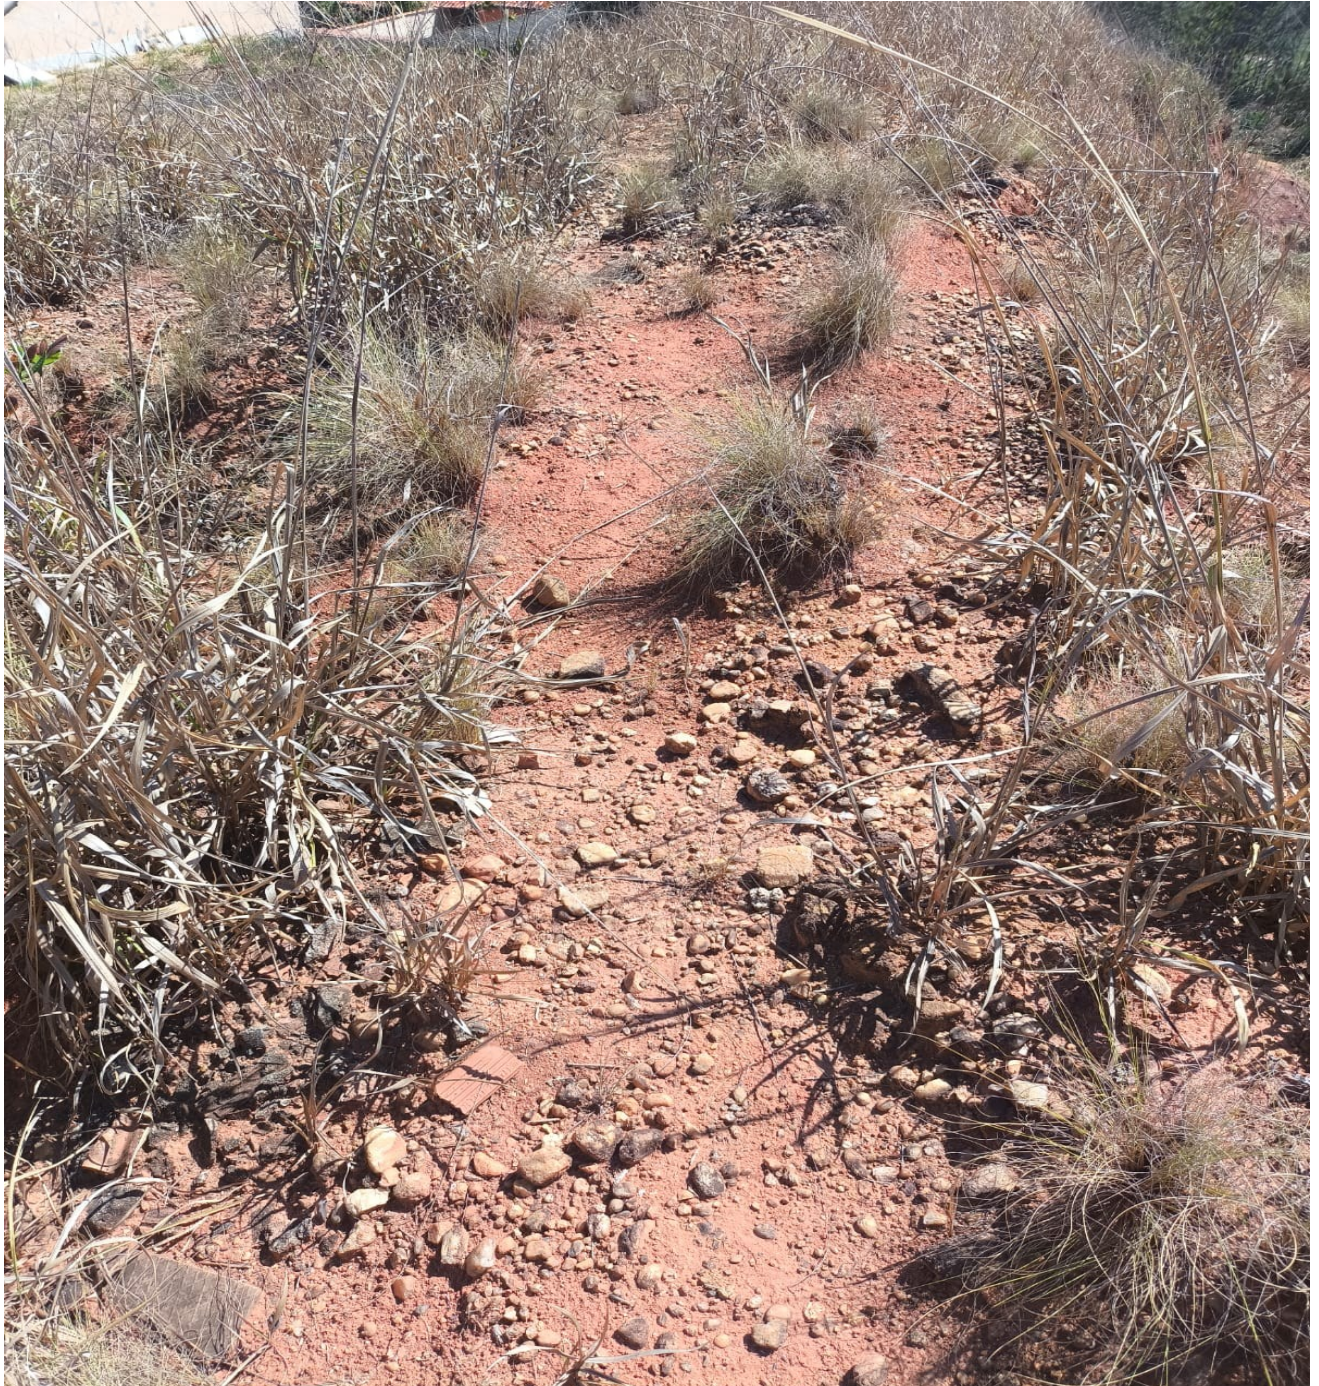
Foto 8: Material predominante, solo residual e rocha alterada, apresentando cobertura vegetal composta por espécies de gramíneas e arbustivas.

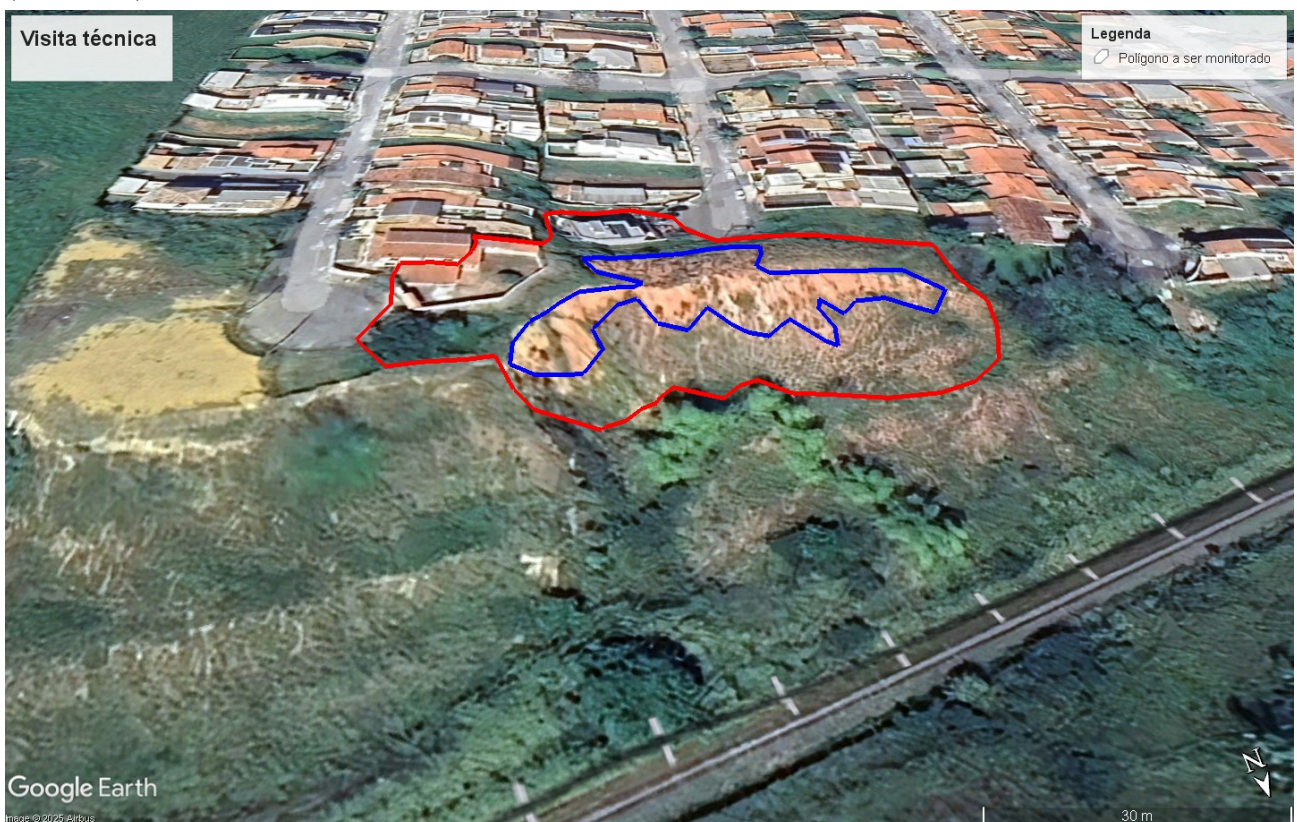
De acordo com a vistoria realizada pela equipe técnica, foi possível fazer o reconhecimento da área e identificar que o risco presente é de caráter geológico, relacionado à progressão do processo erosivo, visto que não foram observados processos ativos no momento da visita técnica. Ressalta-se que a evolução progressiva deste processo pode colocar em risco dois imóveis, de maneira que um deles se encontra no topo da vertente B e o outro na base da vertente B.

Foto 9: Na imagem se faz a delimitação da área da erosão (azul) e a delimitação do polígono de risco (vermelho).

Após as averiguações em campo, entende-se que, diante das evidências de risco pontuadas neste documento, destaca-se a importância do monitoramento contínuo da área, especialmente nos trechos onde a cobertura vegetal é ausente ou escassa, visando acompanhar possíveis evoluções do processo.
