DOCUMENTO: <b>Nota Técnica</b>	DATA.: <b>04/06/2025</b>	PÁG.: <b>1/9</b>
TÍTULO: <b>Avaliação de Risco Geológico</b>	MUNICÍPIO: <b>Teresópolis</b>

## 1. Apresentação

Em atendimento ao Ofício nº 2.656/2025 da Defesa Civil de Teresópolis, o DRM-RJ realizou nos dias 26 de junho de 2025 e 03 de junho de 2025 uma vistoria técnica no município de Teresópolis, juntamente com técnicos da Defesa Civil Municipal para avaliação de risco geológico na Rodovia Doutor de Moura Estevão, RJ 130, próximo ao número 28.319, no bairro de Bonsucesso (Coordenadas Datum WGS84 23 K 727635.34 m E/ 7535877.18 m S).

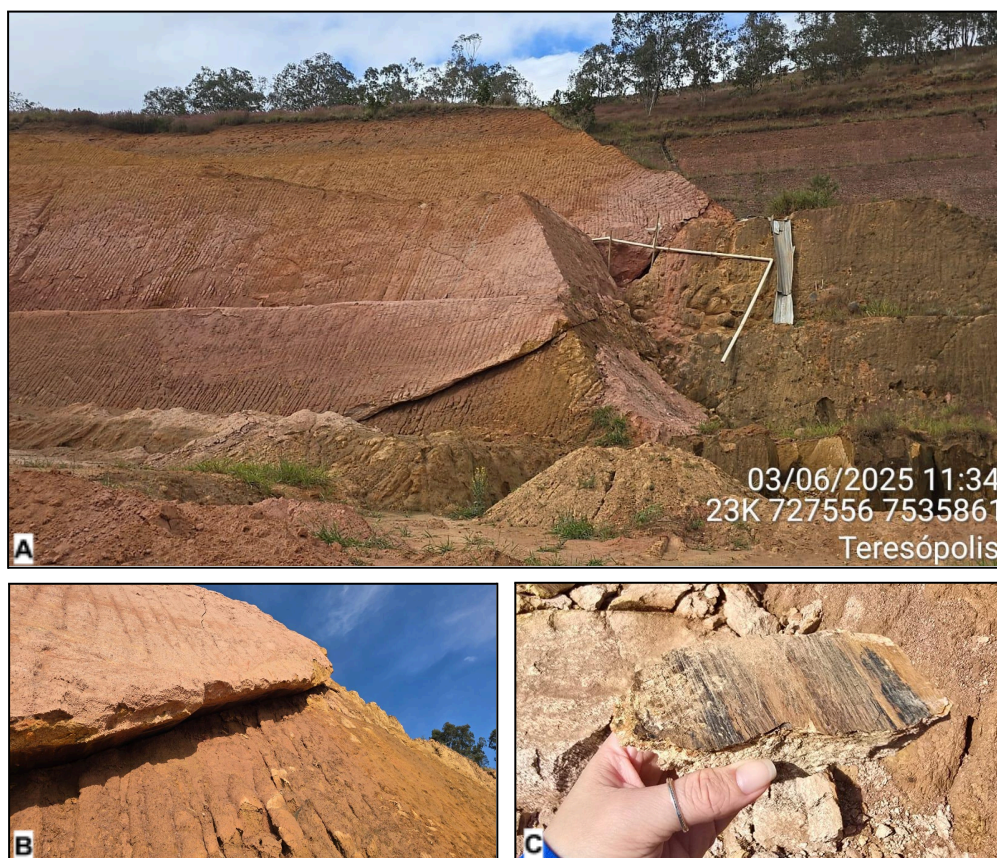
A composição litológica observada nestes taludes é dada predominantemente por solo residual bem desenvolvido e, em alguns trechos, de forma menos expressiva, por rocha muito alterada. Destaca-se ainda a identificação, na parte central do setor analisado, de um contato litológico dado por latossolo e cambissolo, evidenciados entre uma descontinuidade (fratura). Pôde-se observar características visuais que corroboram para a diferenciação do nível de desenvolvimento de cada um, sendo o cambissolo um solo incipiente e o latossolo mais intemperizado e desenvolvido (**Figura 02A**).

Arelado a este contato litológico e à fratura (NE-SW), pôde-se observar a individualização de um volume de solo apresentando movimentação centimétrica através da descontinuidade (**Figura 02B**). Neste ponto, ao longo do plano de fratura, também foi identificado um caminho preferencial para o fluxo d'água, evidenciado pela presença de uma fina camada escurecida no plano da fratura — indicativo visual de percolação de umidade entre as unidades litológicas — sendo a água o principal agente do processo de lixiviação no solo (**Figura 02C**).

**Figura 02:** Ponto de contato litológico: **A)** visão geral da disposição das litologias e detalhe para a presença de uma descontinuidade (fratura) no contato entre as duas litologias; **B)** plano da fratura e o contato das litologias; **C)** camada escurecida com indicativo visual de percolação de umidade entre as unidades litológicas.

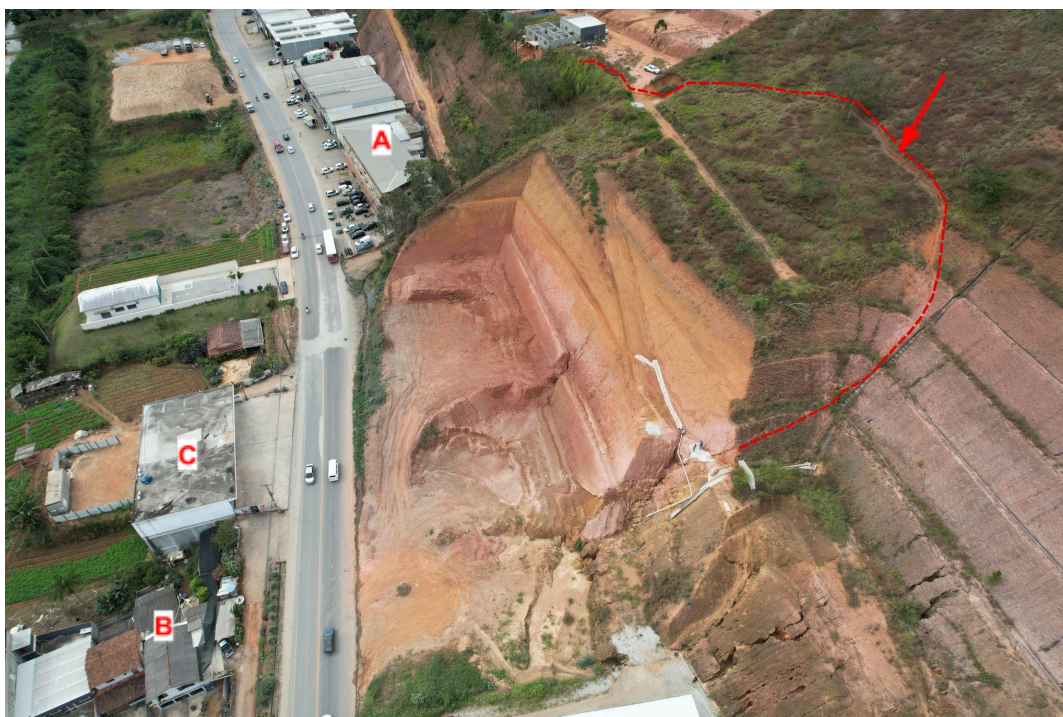
Por conseguinte, considerando o processo de movimentação do terreno com maior magnitude associado ao ponto alvo desta análise, foi identificada, a partir de análise de campo e sobrevoo de drone, a presença de uma trinca contínua, persistente e de aberturas decimétricas, localizada na porção superior da encosta, a montante dos taludes escalonados executados na base (**Figura 03**). As características desta trinca, juntamente com outras feições de instabilidade observadas em campo (serão descritas a seguir), são compatíveis com um possível deslizamento rotacional em fase inicial de desenvolvimento, que possui projeção para edificação multifamiliar (**A**), edificações unifamiliares (**B**) e edificação de uso comercial (**C**), na qual funcionam lojas, um galpão e a Clínica de Avaliação Médico-Psicológica de Condutores de Veículos (Detran).

**Figura 03:** Trinca contínua na porção superior da encosta (seta vermelha) evidenciando a delimitação bem desenvolvida do corpo a ser movimentado; linha delimita seu trajeto. Detalhe para as edificações a jusante na provável projeção do movimento a ser deflagrado: edificação multifamiliar (**A**), edificações unifamiliares (**B**), edificação de uso comercial (**C**), na qual funcionam lojas, um galpão e a Clínica de Avaliação Médico-Psicológica de Condutores de Veículos (Detran).

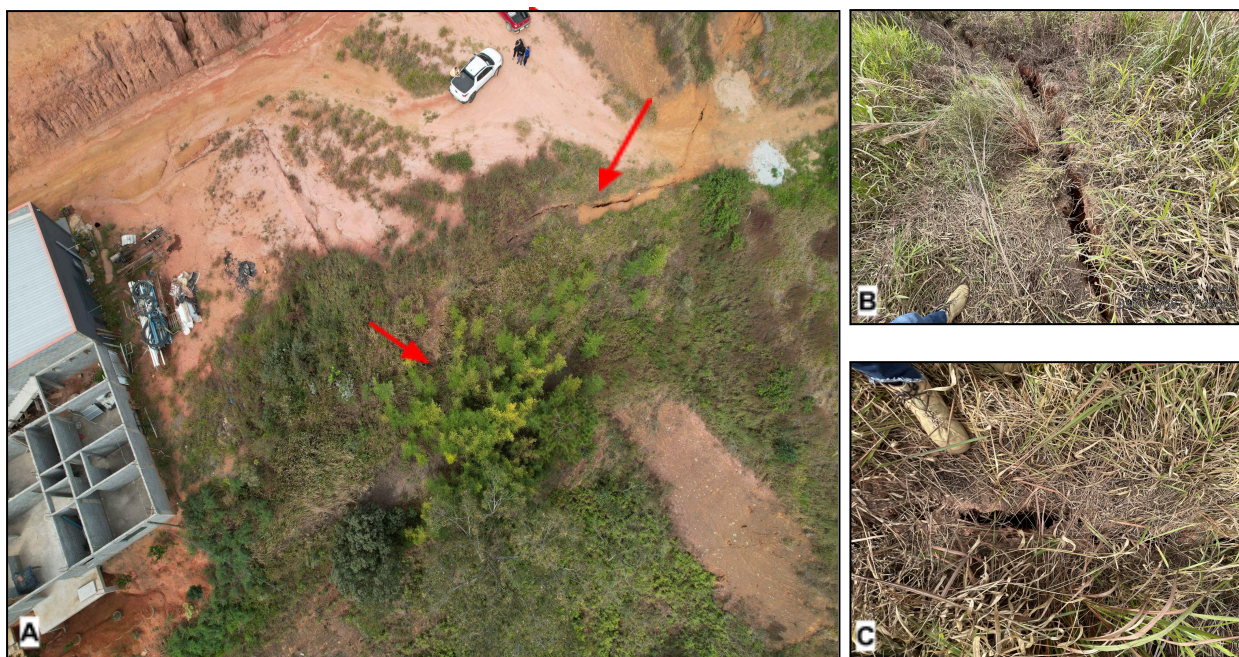
Atenta-se, ainda, para a geometria desta trinca, que se configura predominantemente como um semicírculo, apresentando, na porção N-NE do setor, uma breve retificação (**Figura 04A**) seguida de uma inflexão para jusante, com projeção para uma edificação residencial

multifamiliar. Neste trecho de retificação da trinca, há também uma edificação próxima que, embora não esteja situada diretamente na projeção do movimento, pode ser afetada por deslocamentos do solo adjacentes, resultando em danos estruturais (**Figura 04B e C**); logo, a evolução da trinca neste trecho deve ser monitorada. Este traçado, com uma linha de ruptura potencial já delineada, delimita a possível geometria do corpo a ser movimentado, com projeção para a área a jusante onde se encontram edificações e a Rodovia RJ-130, via de grande movimento e importância regional.

**Figura 04:** A) Trecho de talude onde a trinca apresenta configuração retilínea (seta vermelha); detalhe para edificação que embora não esteja na projeção da movimentação, apresenta elevada proximidade ao possível plano de ruptura; B) detalhe para continuidade em parte vegetada; C) trecho em que trinca está parcialmente oculta por cobertura vegetal.

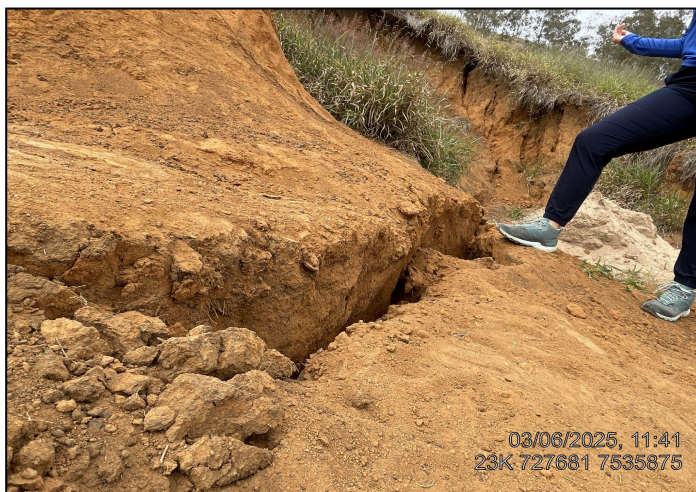
Ademais, de forma pontual, foi observada a evolução de parte da referida trinca para degraus de abatimento (**Figura 05**), evidenciando um componente vertical, e a acomodação do terreno perante as feições. É importante destacar que a evolução descrita foi registrada em um curto intervalo de tempo, correspondente a aproximadamente uma semana, conforme constatado pela equipe técnica durante as atividades de campo.

**Figura 05:** Degrau de abatimento identificado a montante dos taludes escalonados.

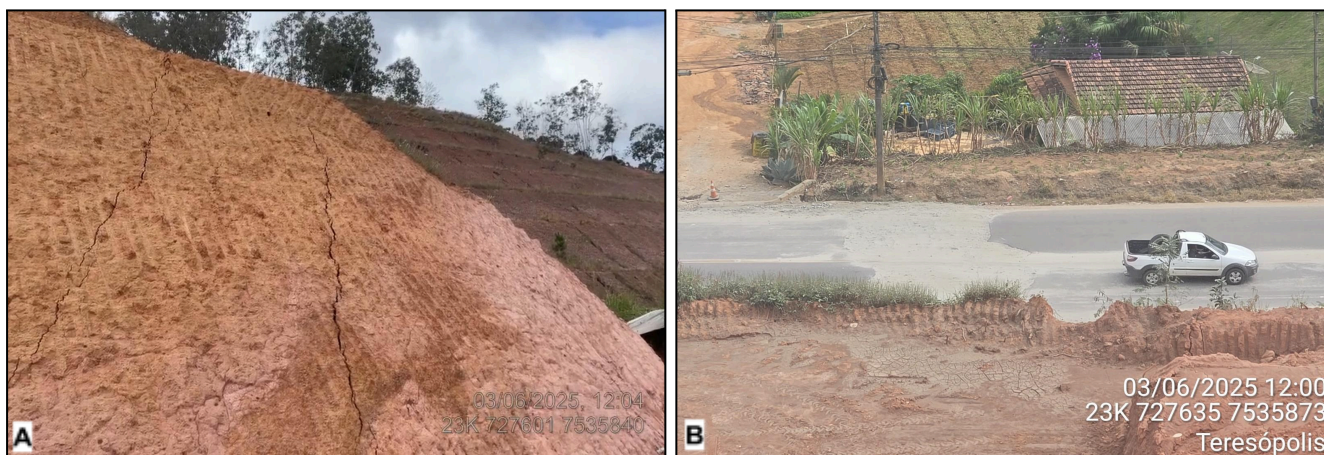
- trincas e fissuras contínuas e paralelas ao provável sentido de movimentação de massa, junto ao volume de solo a ser movimentado (**Figura 06A**). Aparentemente restritas aos taludes, exceto por uma única exceção observada, em que a trinca prolongou-se em direção a jusante, refletindo-se na camada asfáltica da RJ-130, e ocasionando seu rompimento e ondulações superficiais. Esta feição foi impossibilitada de ser analisada em campo, devido a recente cimentação executada como medida paliativa para a diminuição de infiltração de água no terreno (**Figura 06B**). No entanto, moradores e agentes da Defesa Civil apresentaram imagens do ocorrido, permitindo a identificação de uma provável conexão com uma das trincas paralelas existentes no talude;

**Figura 06:** A) Trincas sub paralelas ao possível trajeto da movimentação; B) trecho de asfalto com cimentação recente, ocultando a trinca. Detalhe para a visualização de trinca aparentemente contígua a ocultada.

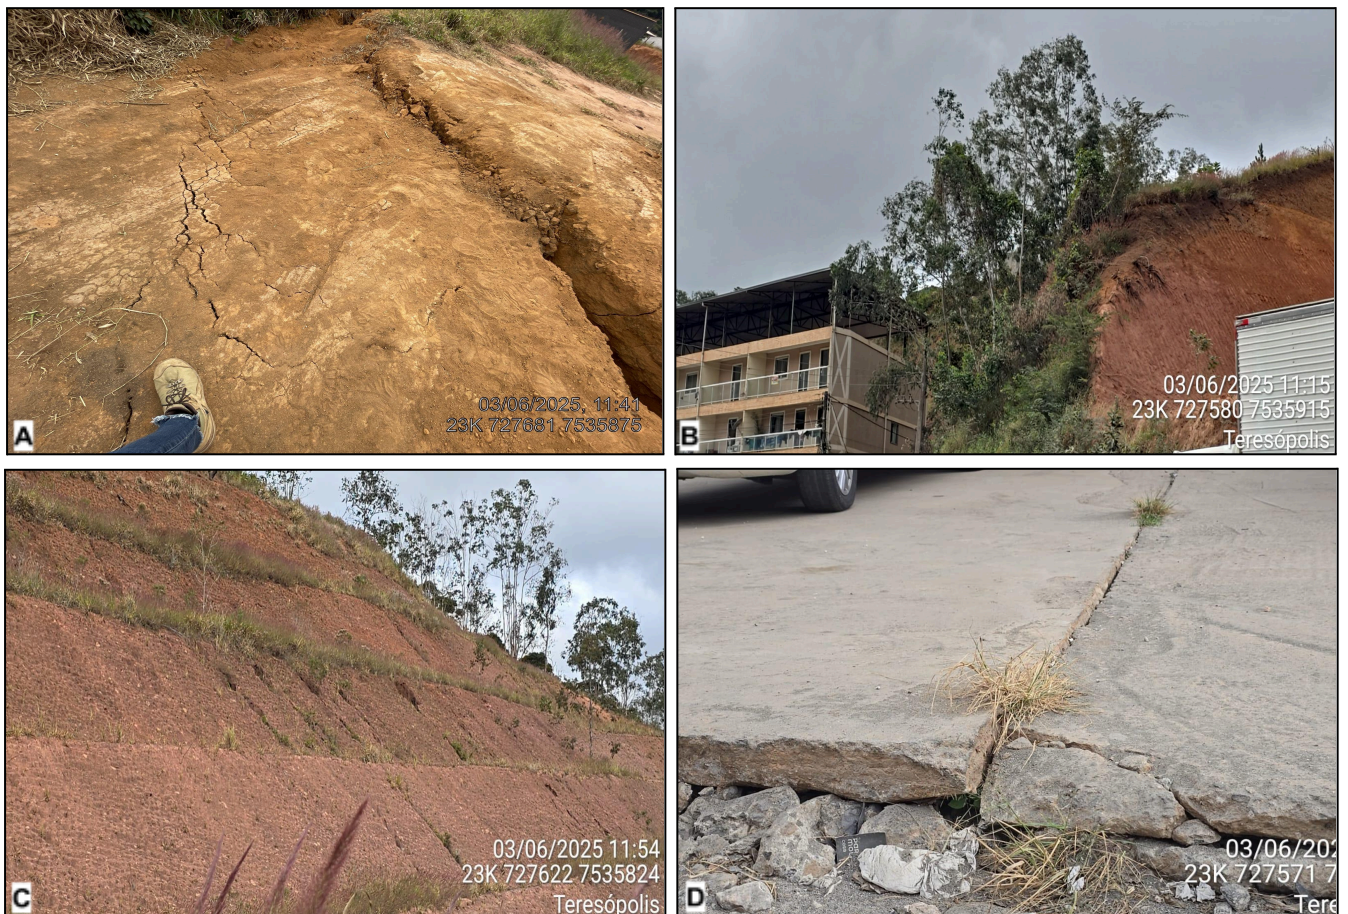
- trincas sub paralelas a trinca de maior magnitude descrita anteriormente, corroborando a continuidade da movimentação do terreno e acomodação do solo (**Figura 07A**);
- inclinação e tombamento de espécies arbóreas restritas a uma das laterais dos taludes. Detalhe para a identificação de alguns tombamentos no sentido oposto à direção de descida da encosta, o que pode indicar acomodação do solo ou movimentação diferencial no talude (**Figura 07B**);
- avanço de feições erosivas nos taludes sub verticalizados, com evolução para estágio de ravina, caracterizado por sulcos profundos (**Figura 07C**).
- afundamentos e desnivelamento de trechos de passeio público a jusante (**Figura 07D**) e movimentação de manilha próxima a este desnivelamento (movimentação identificada em campo pelos técnicos, em intervalo aproximado de uma semana);

**Figura 07:** Feições de instabilidade no setor: **A)** trincas sub paralelas a trinca mais desenvolvida; **B)** espécies arbóreas tombadas; **C)** processos de ravinamento em talude sub verticalizado; **D)** desnivelamento de passeio público.

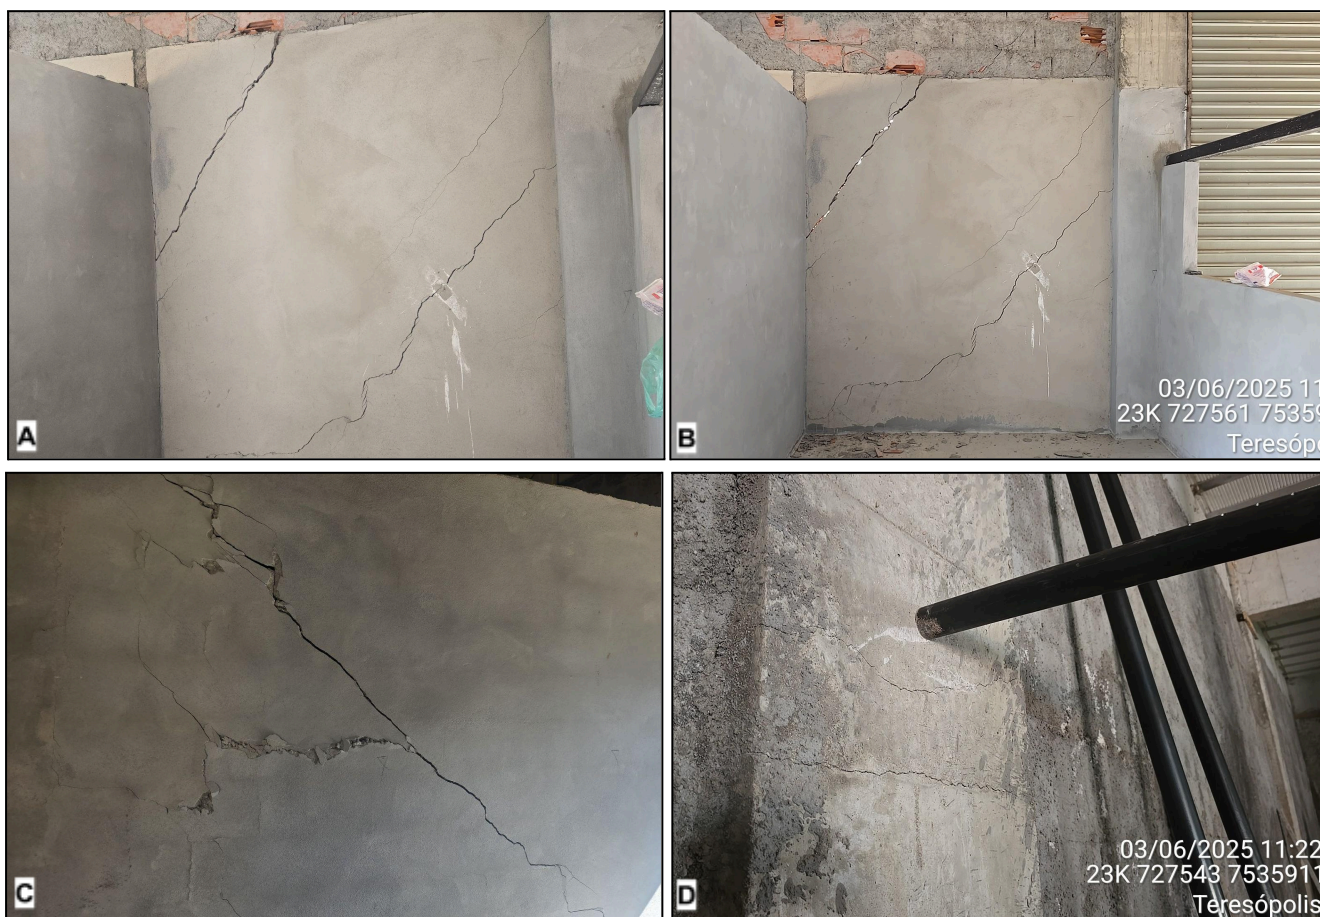
(Detran); identificou-se a atuação de forças cisalhantes responsáveis por danos estruturais. As patologias construtivas verificadas no nível inferior da edificação — como trincas e deformações — reforçam a indicação da presença de esforços cisalhantes, possivelmente associados a movimentos no terreno. Cita-se:

- trincas e rachaduras diagonais transpassantes em alvenaria, cuja abertura evoluiu significativamente em um intervalo de aproximadamente uma semana, tornando possível a visualização do ambiente oposto através da patologia (**Figura 08A e B**);
- trincas diagonais com ramificações visíveis, indicando movimentações diferenciais (**Figura 08C**);
- abaulamento da parede de alvenaria e de sua coluna, com a presença de fissuras na mesma (**Figura 08D**), dentre outras.

**Figura 08:** Feições de instabilidade estrutural das edificações a jusante: **A e B**) evolução das trincas e rachaduras diagonais em um período de uma semana; **C**) trincas diagonais com ramificações visíveis; **D**) fissuras em coluna de uma das edificações, onde há abaulamento de alvenaria.

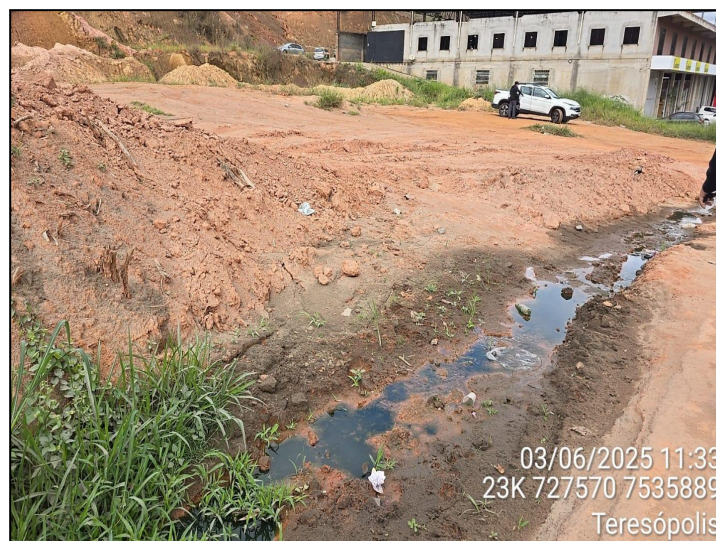
Por fim, destaca-se o lançamento irregular de resíduos líquidos no terreno, sendo observada uma concentração de esgoto junto à base do talude (**Figura 09**). Recomenda-se a adequação dos sistemas de descarte, visando à mitigação dos impactos ambientais e à prevenção da ampliação dos processos de instabilidade na área.

**Figura 09:** Acúmulo de resíduos líquidos (esgoto) junto a base do talude.
