DOCUMENTO:	PARECER TÉCNICO	DATA: 18/03/2025	PÁG.: 1 / 7
TÍTULO: Vistoria de Risco a Queda / Rolamento de blocos na RJ 14 Nº 45 Bairro Apara Mangaratiba RJ	MUNICÍPIO: Mangaratiba

O presente Parecer Técnico ocorre em atendimento à solicitação, via ocorrência N^o 00/0025 da Defesa Civil de Mangaratiba. O ofício citado, requer vistoria técnica para a avaliação de blocos rochosos situados na localidade do Apara/Mangaratiba, onde uma residência foi provisoriamente interdita por esta Secretaria em razão de potenciais riscos geológicos.

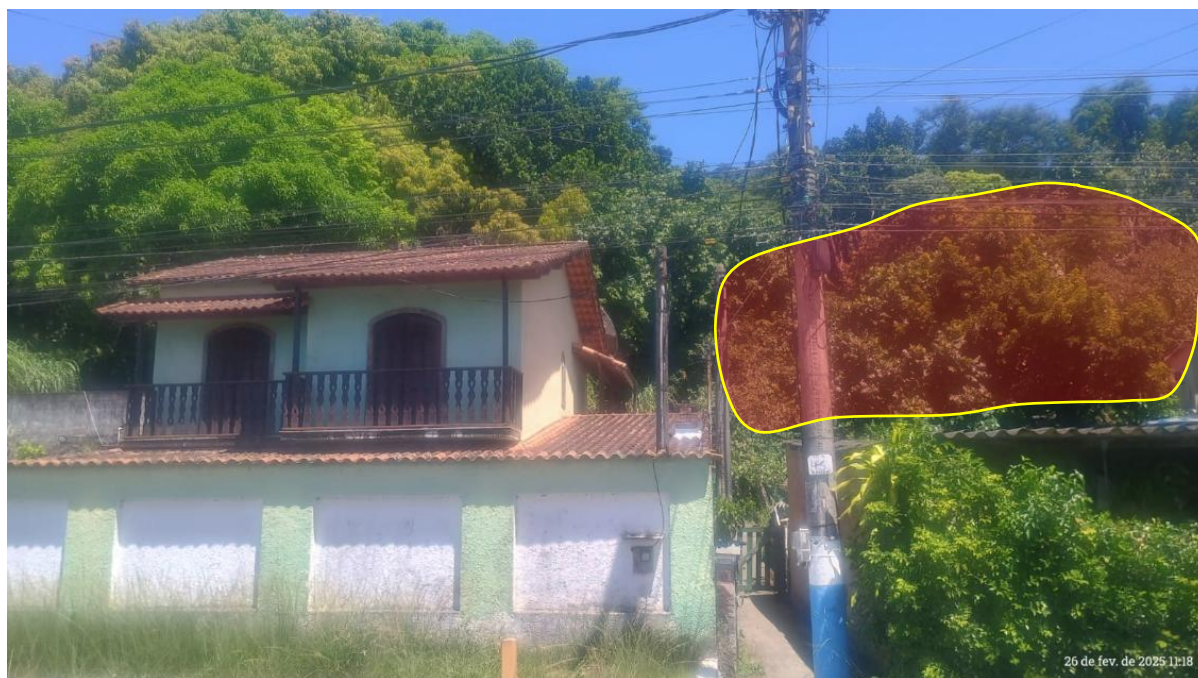
Em 26/02/2025 a equipe do NADE deslocou-se para a localidade de Apara, município de Mangaratiba – RJ, para atender uma solicitação de análise técnica / vistoria em uma encosta localizada na RJ 14 nº 45. Trata-se de uma encosta com densa vegetação, com árvores de médio a grande porte. Essa encosta possui em sua base a presença de blocos rochosos e/ou matacões de grande porte, oriundos da erosão e desprendimento da própria encosta, composta por rochas granito-gnáissicas em sua maioria.

Na encosta posicionada à montante da residência, há risco de rolamento de blocos, visto a área possuir um número grande desse material e com a ocorrência de chuvas mais intensas, normalmente nos meses de verão, havendo a possibilidade de descalçamento dos mesmos, gerando instabilidade e rolamento encosta abaixo.

Figura 3 - Ponto 1 – Visão frontal do local da vistoria, RJ 14 nº 45 Bairro Apara Mangaratiba – RJ. Polígono em vermelho destaca a porção da encosta, objeto da vistoria

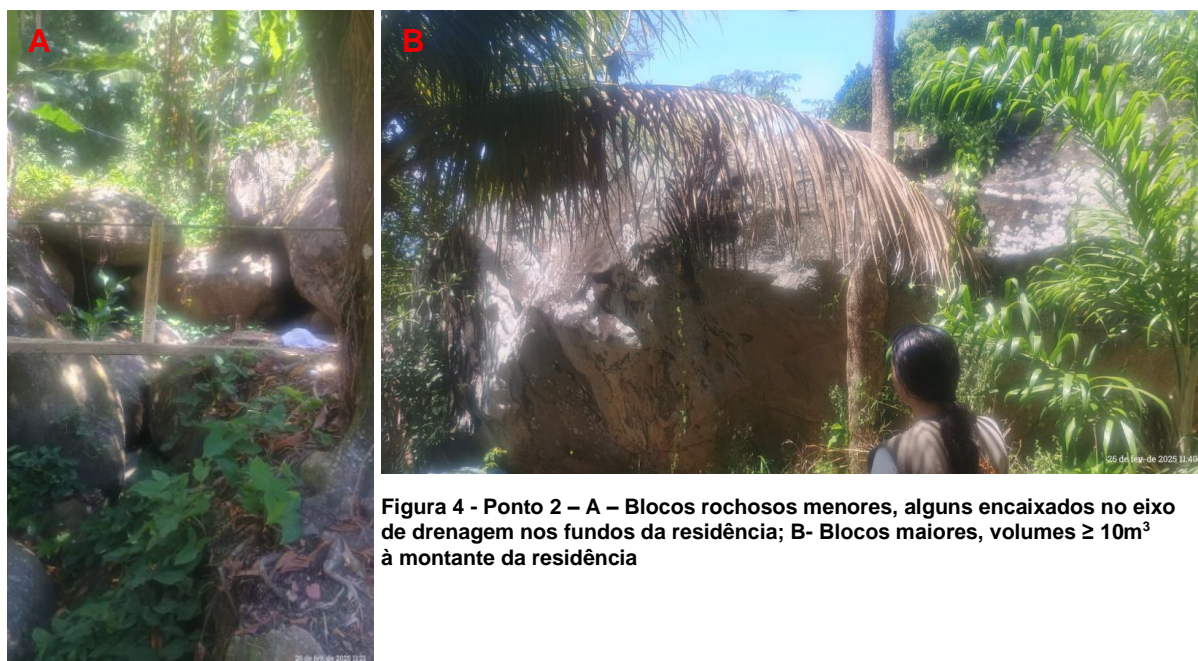
Figura 4 - Ponto 2 – A – Blocos rochosos menores, alguns encaixados no eixo de drenagem nos fundos da residência; B- Blocos maiores, volumes $\geq 10\text{m}^3$ à montante da residência

Continuando o caminhamento, fomos para os fundos do terreno, a baixa encosta, e nos deparamos com um local de vegetação densa e com uma presença marcante de blocos rochosos.

Esses blocos formam um típico depósito de tálus, onde os blocos desprenderam-se do maciço rochoso e posicionaram-se a média ou a baixa encosta, a cotas mais baixas. São diversos matacões, de volumes variados.

Alguns desses blocos, sub-angulosos, métricos, posicionam-se inclinados sobre a encosta e outros assentados em área plana. Os blocos identificados como mais susceptíveis a queda e rolamento, devem ser desmontados e em pedaços menores, serem retirados, para que em eventos de chuvas mais intensas não sejam descalçados e mobilizados, causando danos a pessoas e construções.

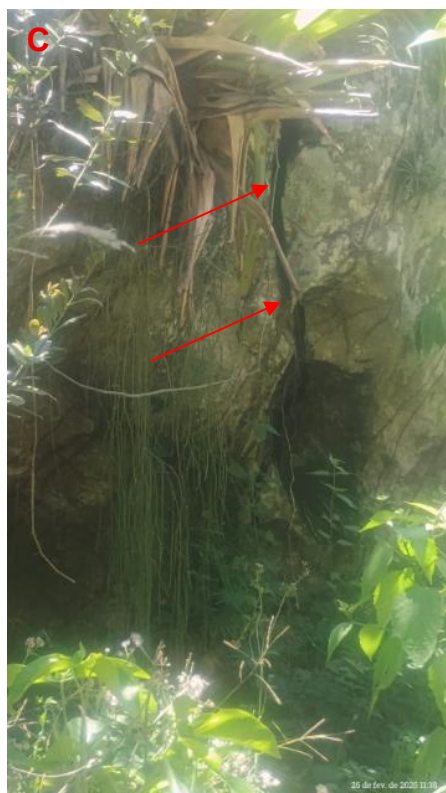
Segundo a Defesa Civil Municipal, a demanda da vistoria ocorreu em função de relato dos moradores, de trinca no bloco rochoso e que esta trinca estaria aumentando sua abertura (figura 5).

O objeto principal dessa vistoria é um bloco rochoso, de grande volume, aproximadamente 10m³, posicionado à montante da residência interditada, na verdade praticamente “colado” atrás da residência, distância de 10 cm (figura 5D). O terreno possui três residências, a primeira, logo na entrada e na frente do terreno, ocupada pela moradora Sr^a Dinalva; a segunda residência, logo atrás da primeira, encontra-se interditada pela Defesa Civil e uma terceira casa, localizada na parte superior do terreno, nos fundos. A interdição da residência sob risco, efetuada em janeiro de 2022, pela Defesa Civil Municipal, segue em curso. Não há moradores na casa interditada.

Figura 5 – P2 – **C** – Setas em vermelho rachadura em bloco rochoso atrás da residência, objeto da nossa vistoria. Não foi informado pela DC ou moradora, se a rachadura aumentou sua abertura; **D** – Mesmo bloco, posiciona-se “colado” na casa interdita. Sugere-se seu desmonte parcial com argamassa expansiva.

A Defesa Civil Municipal deve fazer um monitoramento desse bloco trincado e avaliar se este se movimentou e se esta trinca presente está aumentando sua abertura. A DC Municipal também deve fazer uma análise sistemática e detalhada, junto com equipe de engenheiros geotécnicos da Prefeitura ou de profissionais e/ou empresa contratada e identificar os blocos mais problemáticos e susceptíveis a queda/rolamento e a partir dessa identificação fazer o desmonte desses blocos.

A encosta à montante do endereço vistoriado, localizado na RJ 14 nº 45 Bairro Apara, requer atenção e monitoramento. Aqui, sugere-se a DC Municipal o monitoramento da trinca presente no bloco rochoso de grande volume “colado” na casa (figura 5c). Verificar sistematicamente se a trinca está em evolução, principalmente após eventos de chuvas mais intensas.
